# Raizz Viana – ES

Junho de 2024

## Cronograma Físico - Financeiro

### ACOMPANHAMENTO FÍSICO/FINANCEIRO - Raizz Viana / ES - Maio/2024

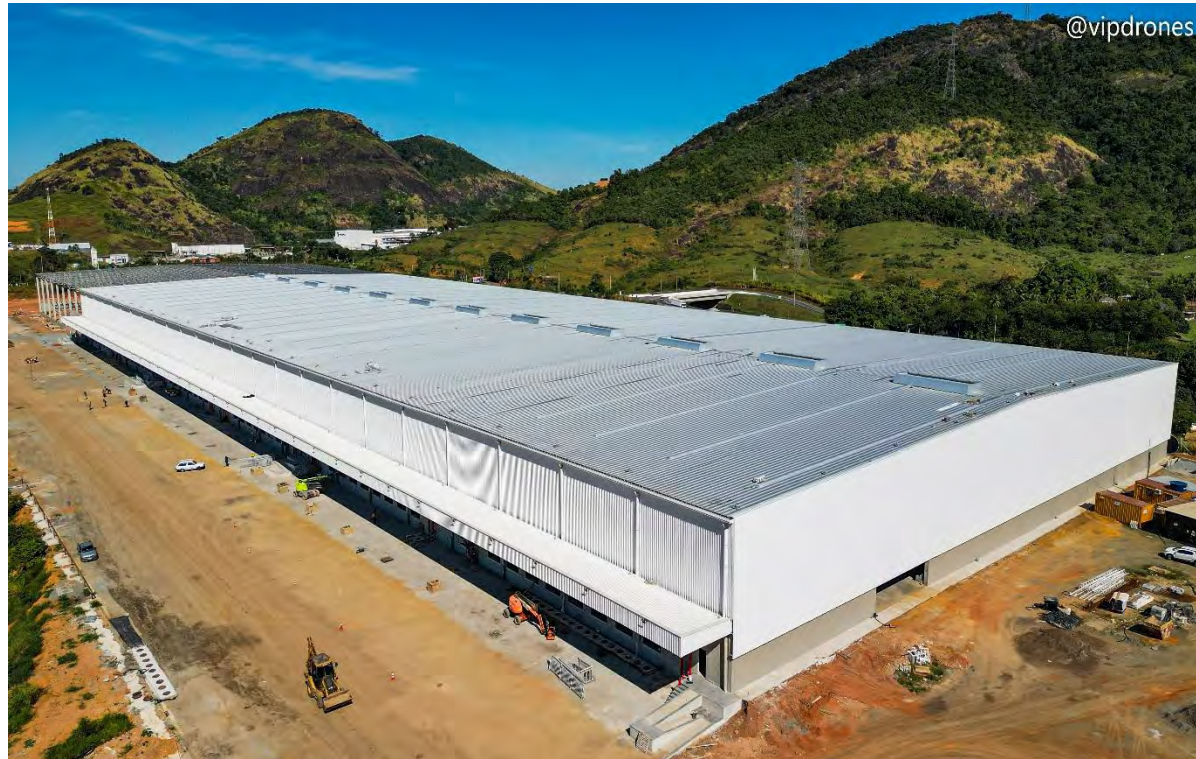
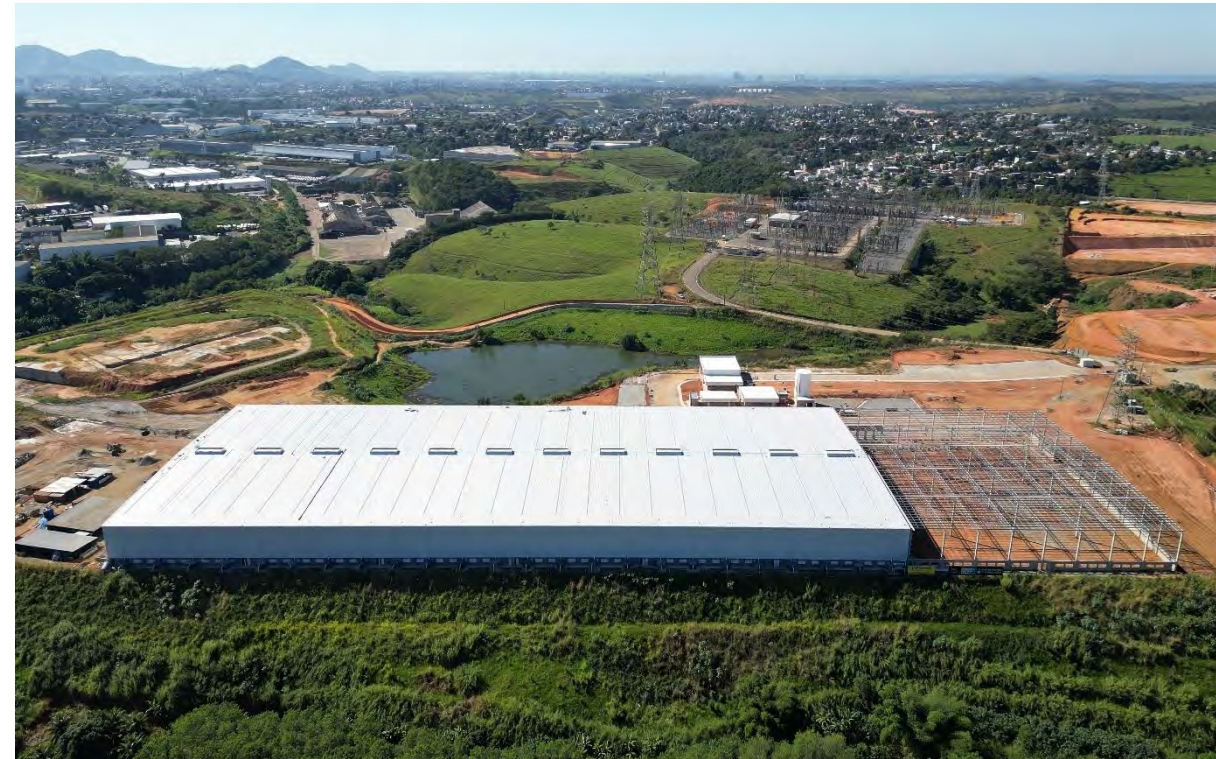
**Montagem da estrutura metálica e da cobertura com telha zipada finalizada dos módulos 6 ao 16.**

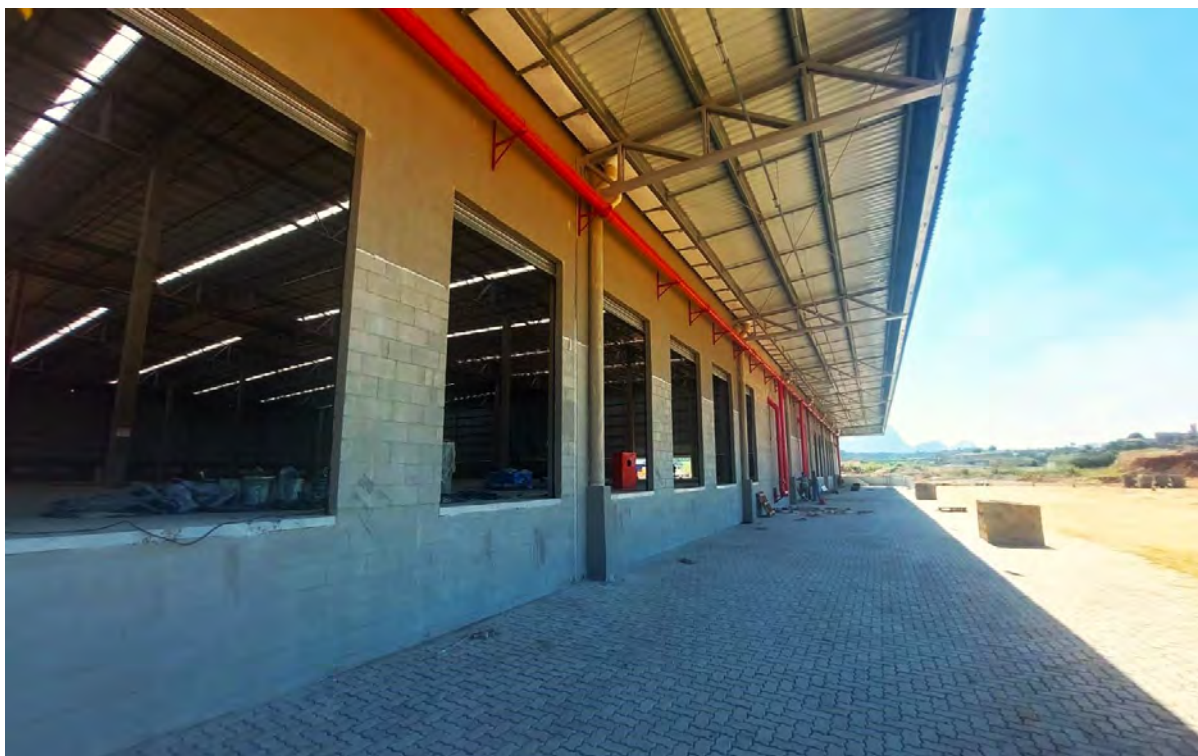
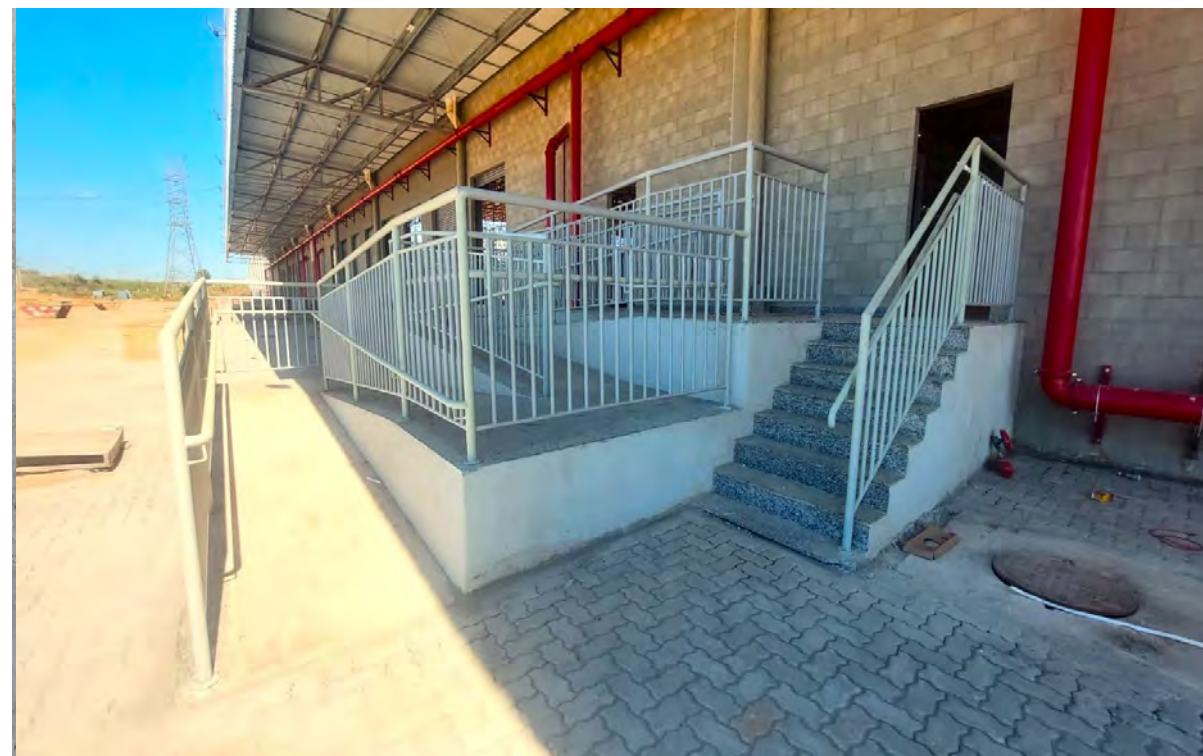
**Marquise e docas do "GALPÃO A" em estágio final de execução dos módulos 6 ao 16.**

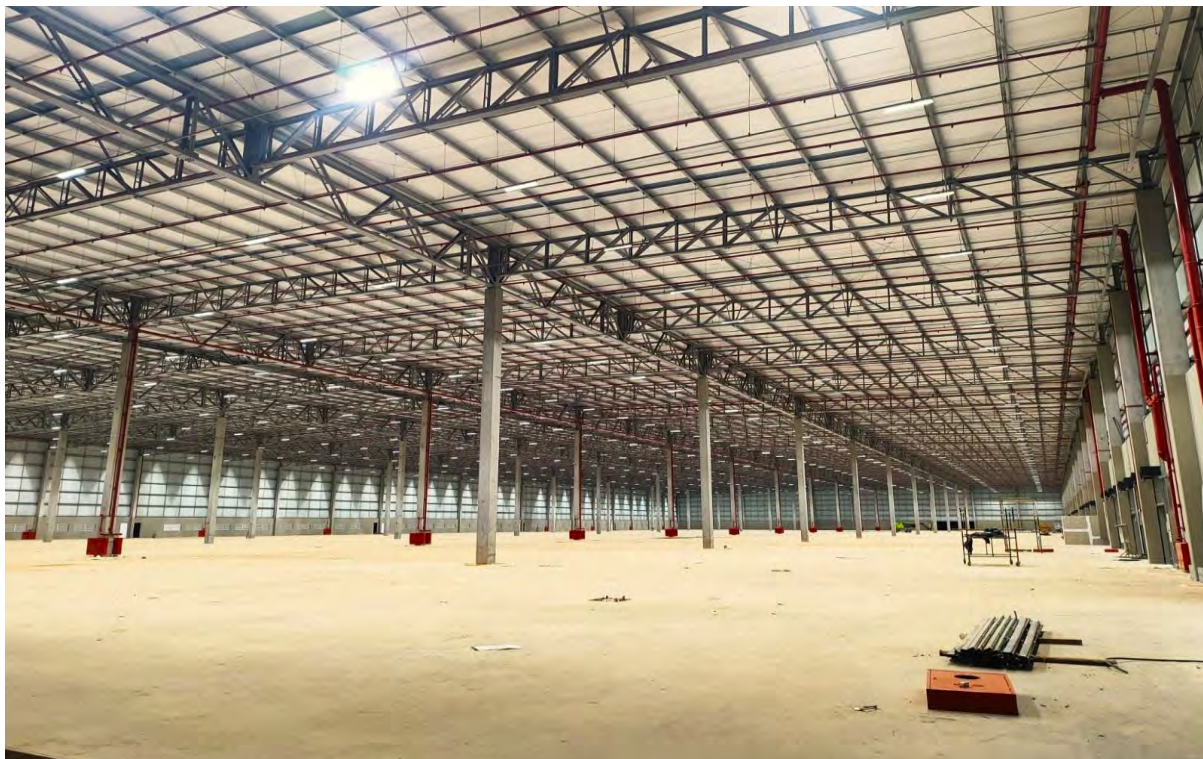
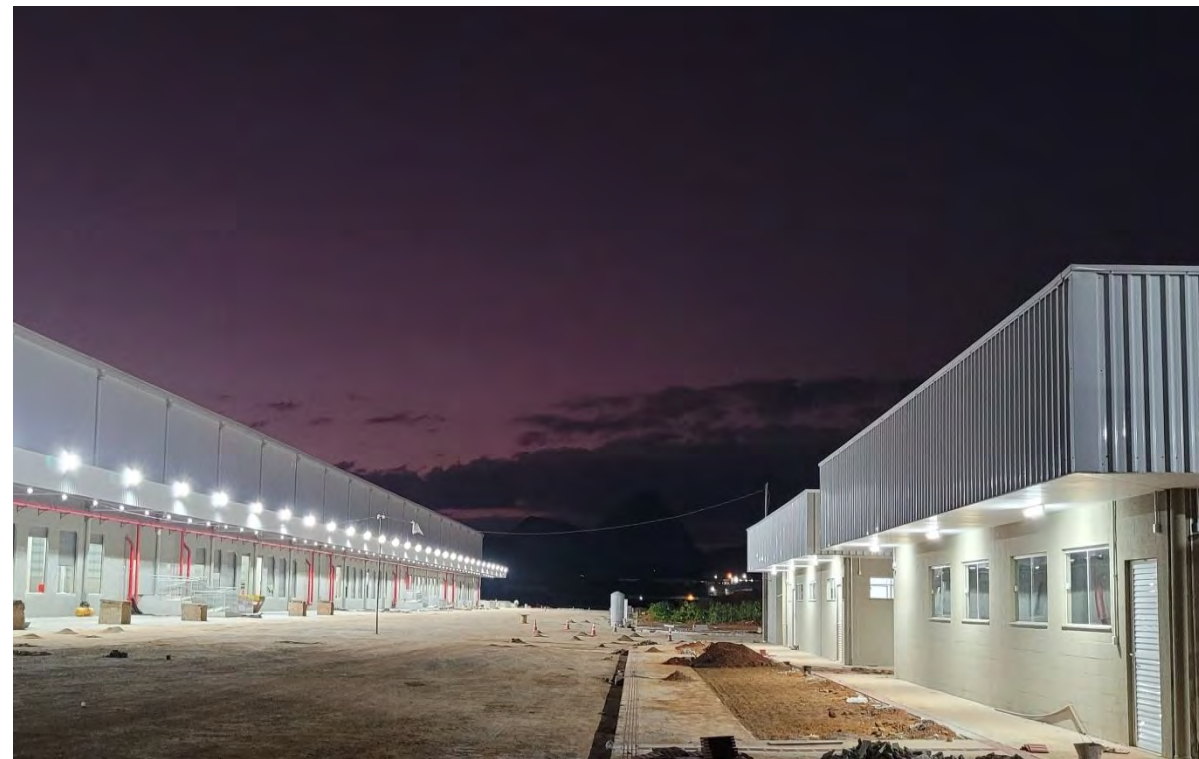
**Iluminação e elétrica do "Galpão A" finalizada e testada dos módulos 6 ao 16.**

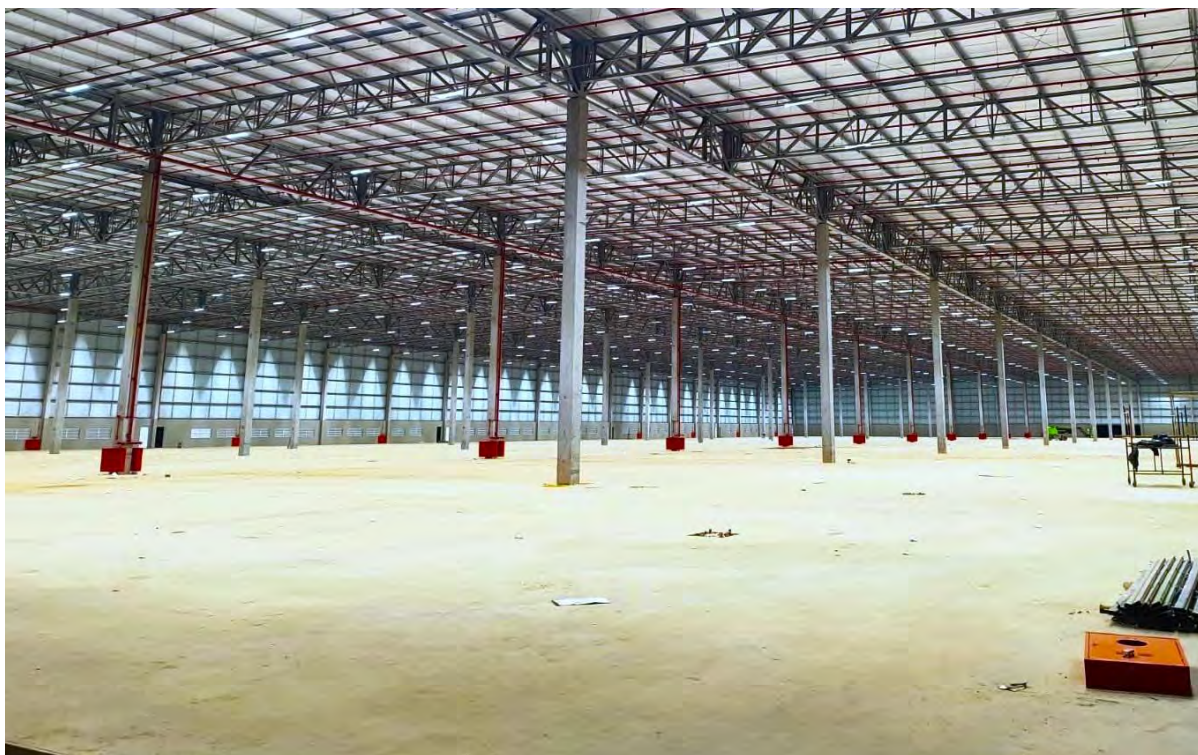
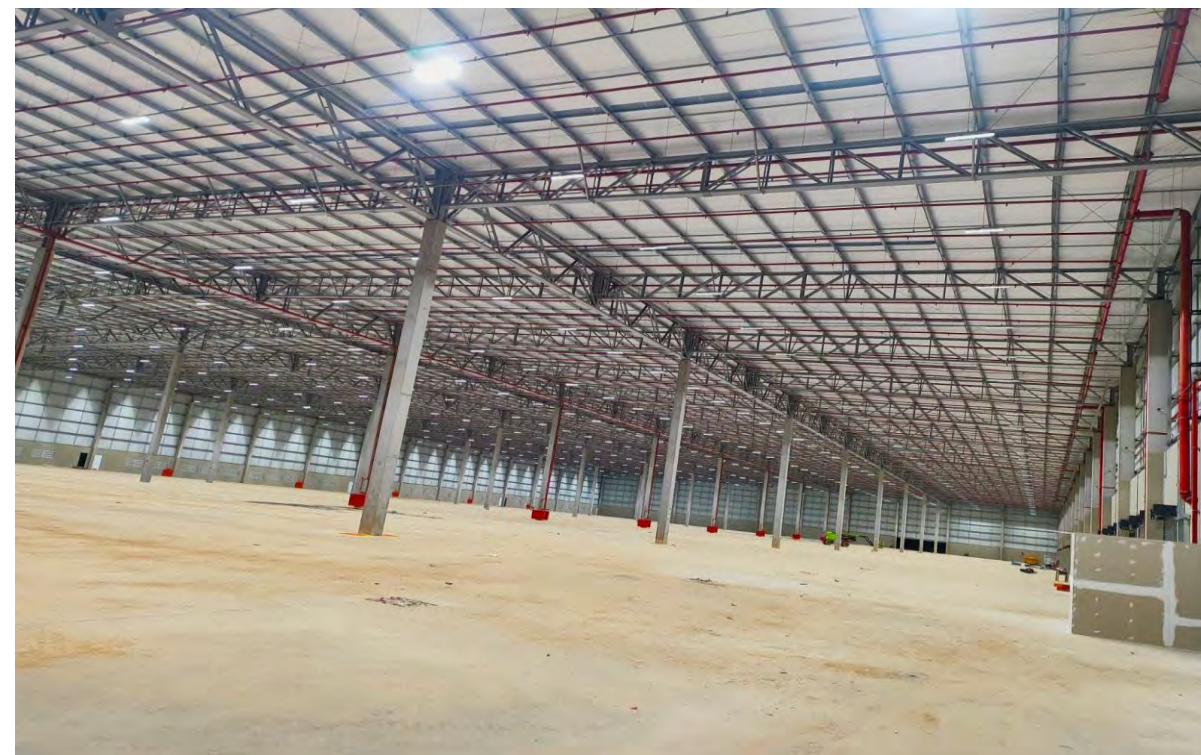
**Sistema de prevenção e combate ao incêndio composto por sprinklers, hidrantes, detectores de fumaça e alarmes do "GALPÃO A" finalizados e em preparação para os testes e AVCB.**

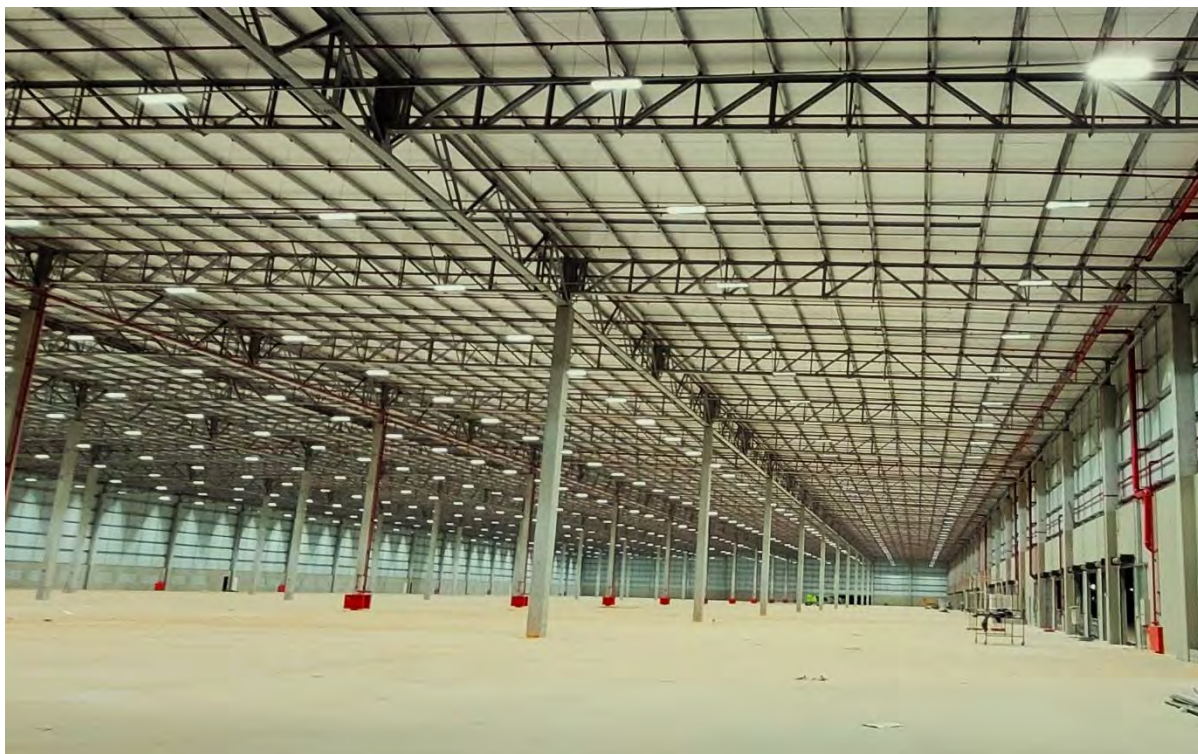
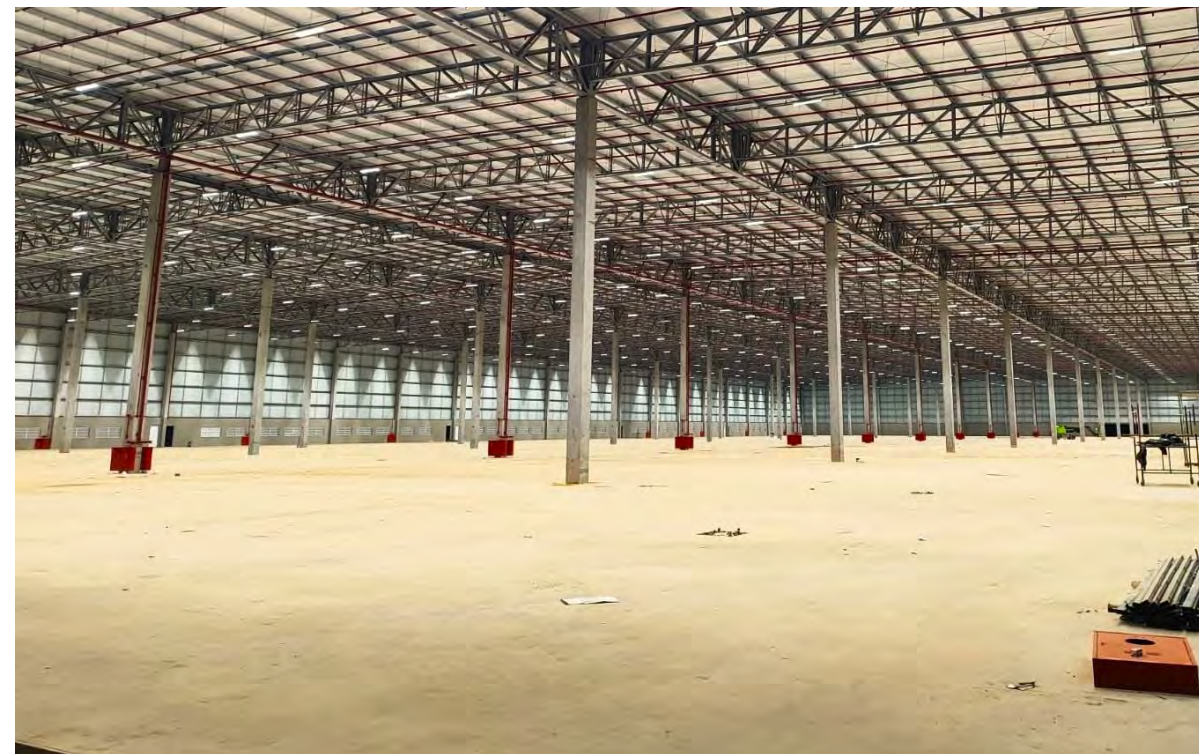
Execução do piso de concreto preparado para 6 ton/m<sup>2</sup> do "GALPÃO A" finalizada dos módulos 6 ao 16.

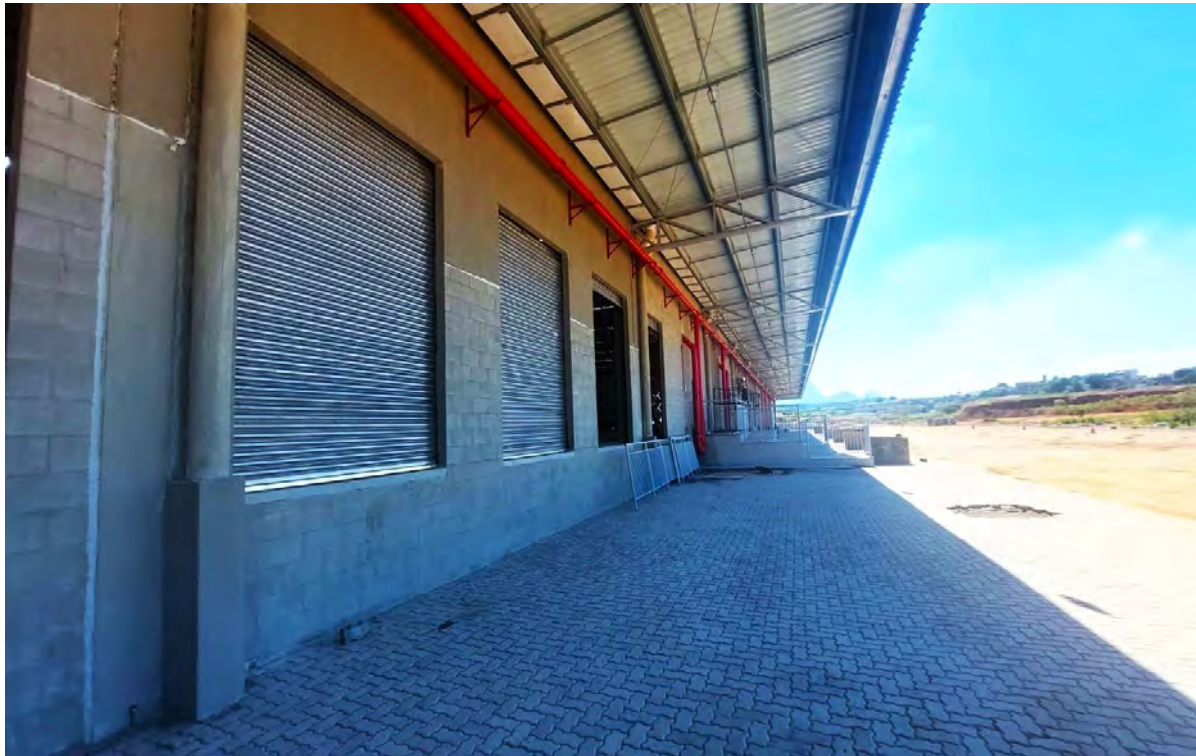
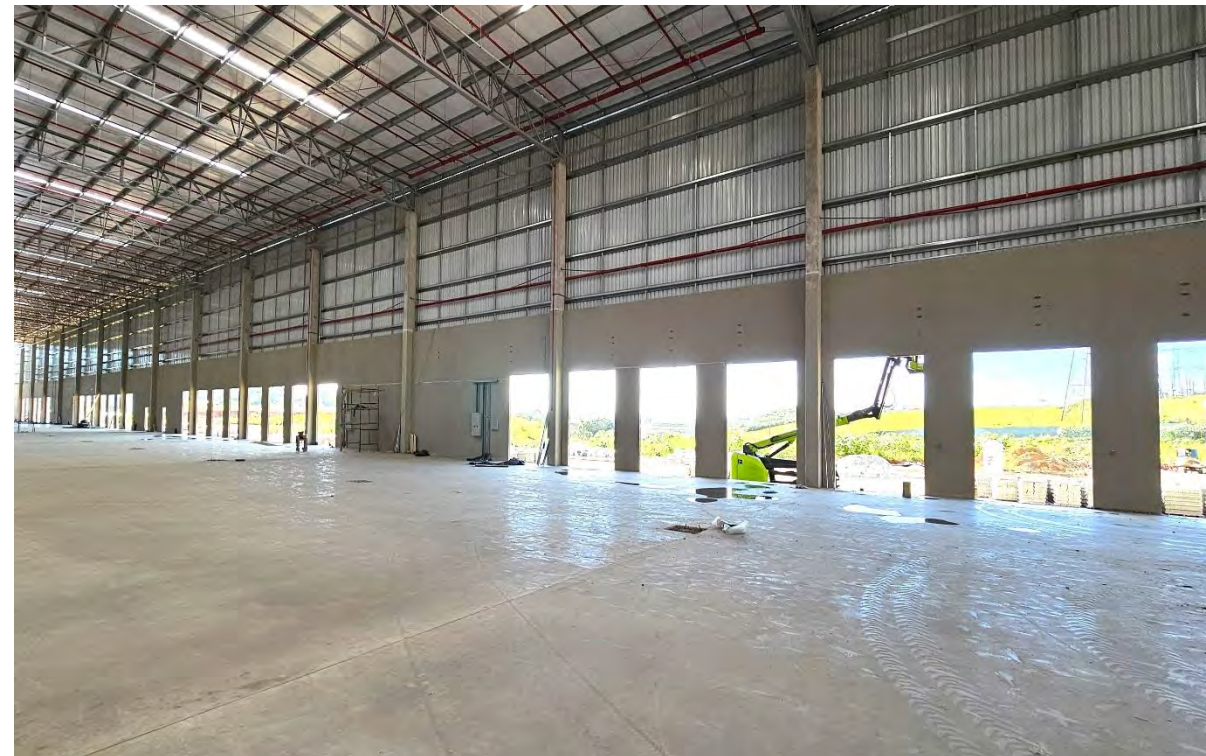
**Pintura interna e externa do "GALPÃO A" sendo finalizada.**

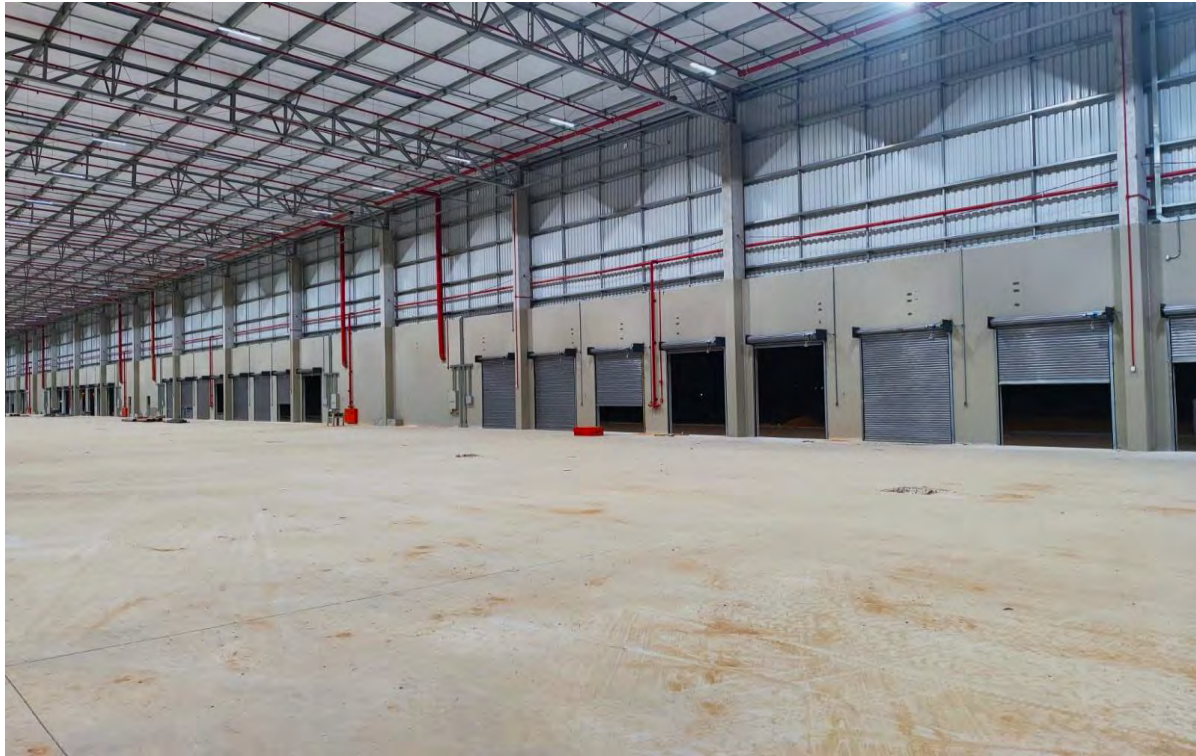
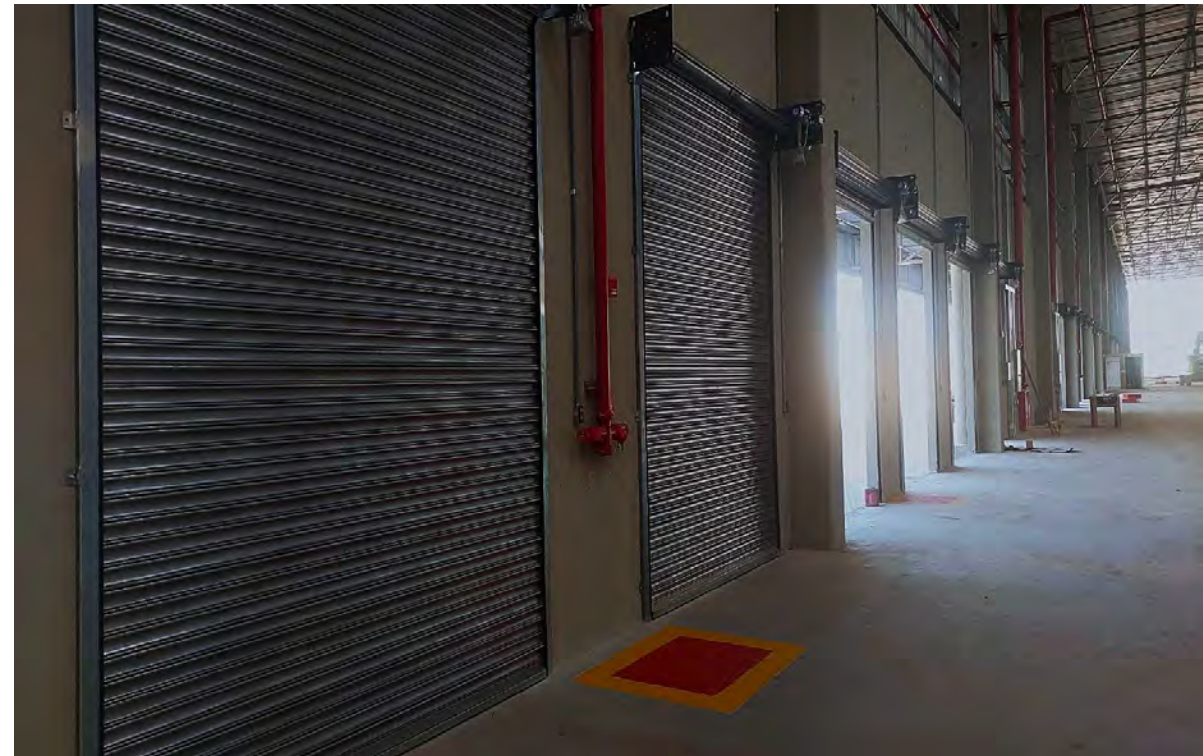
**Portas das docas instaladas e testadas.**

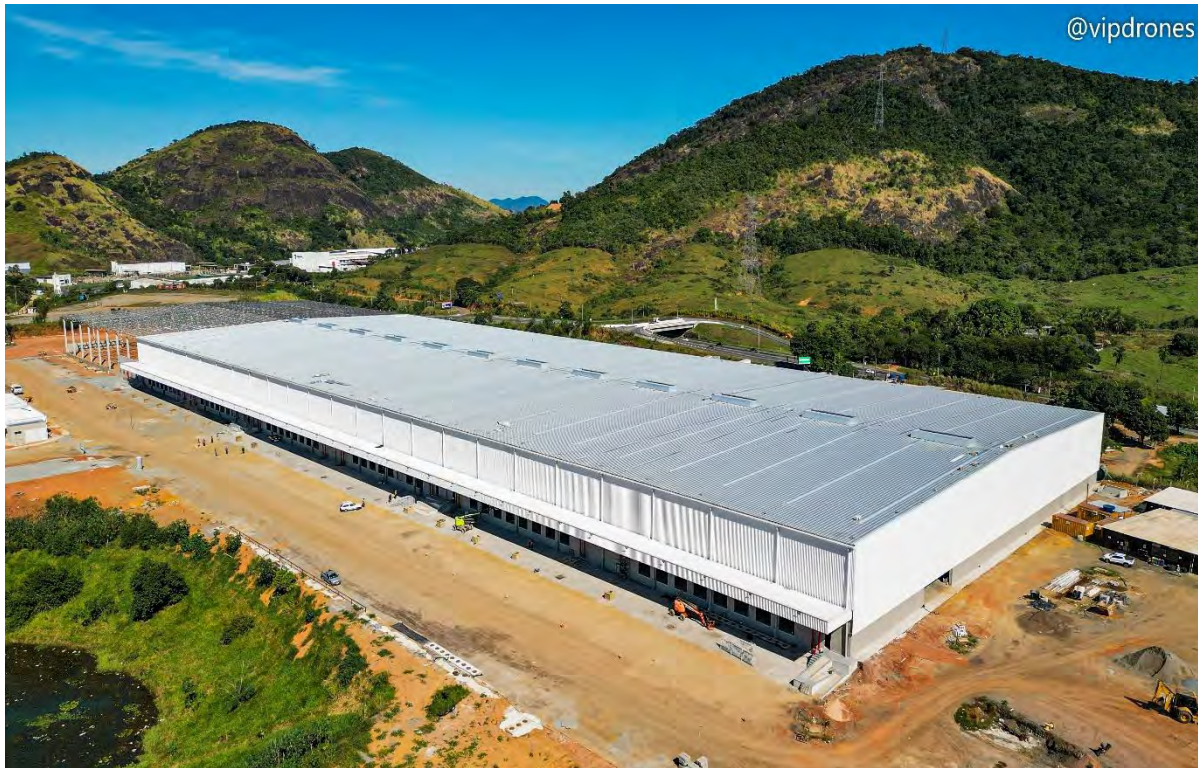
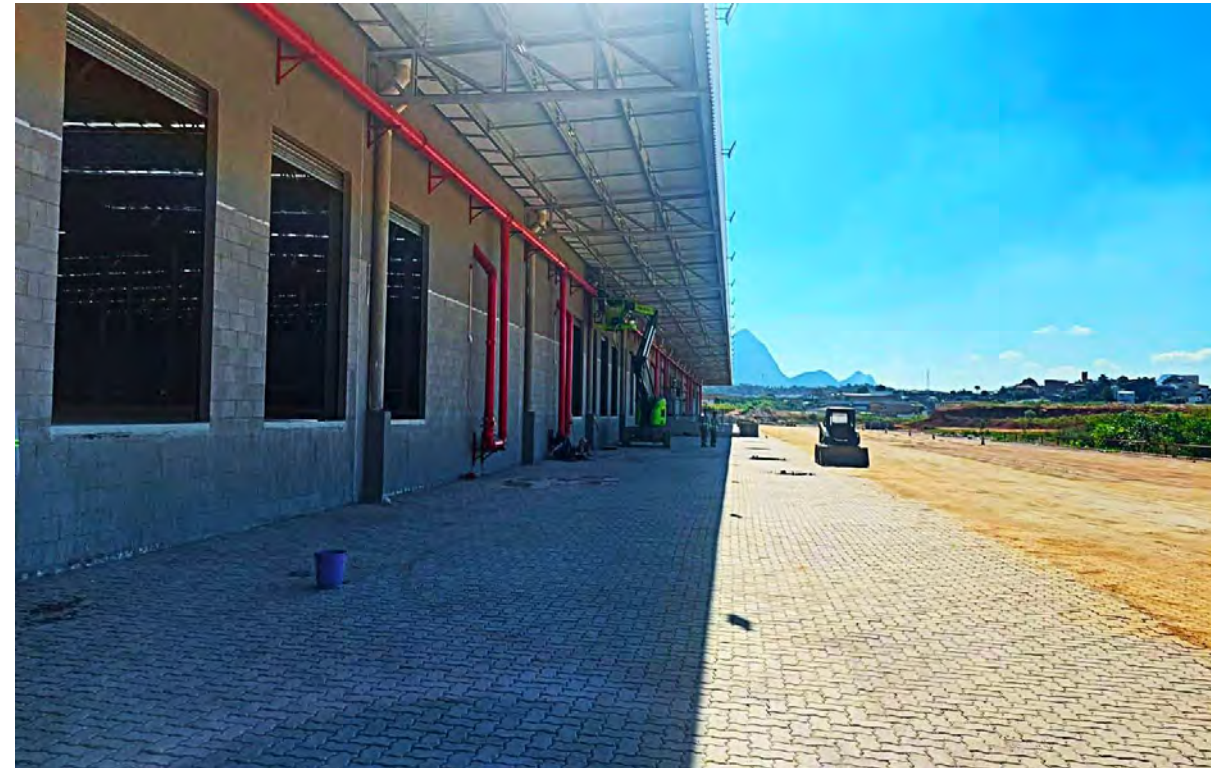
**Assentamento do pavimento intertravado sendo finalizado.**

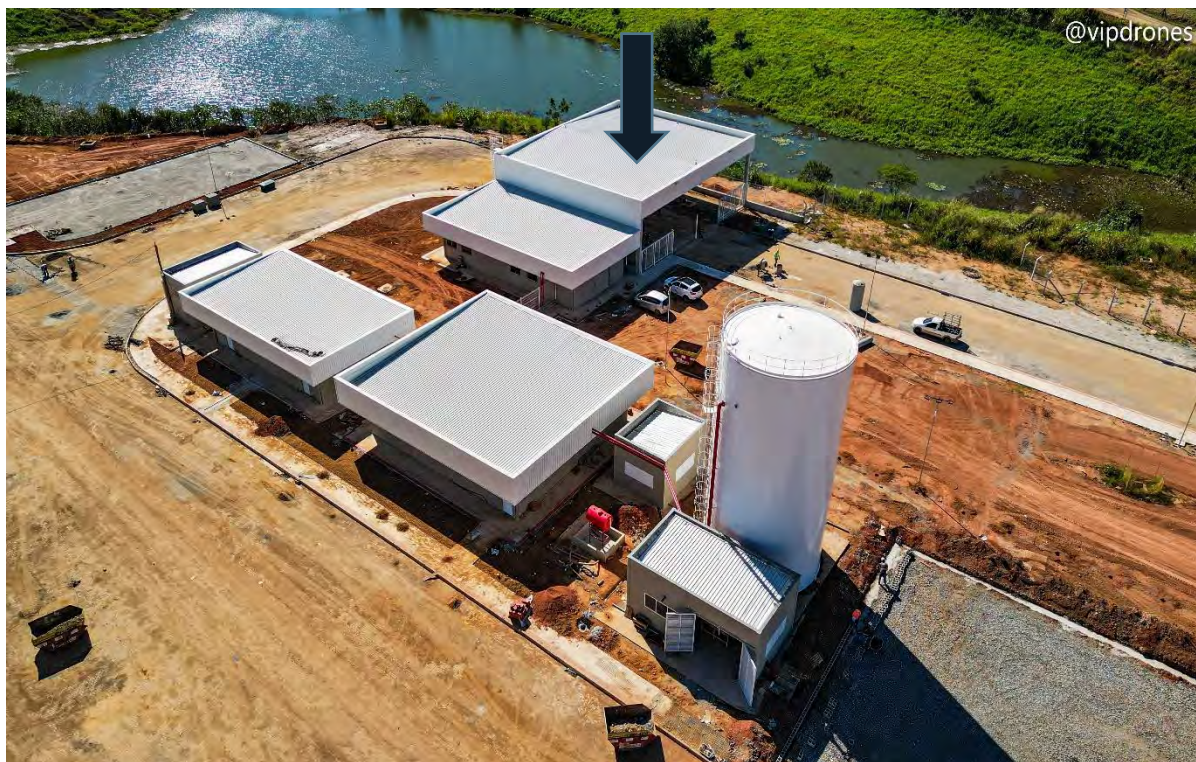
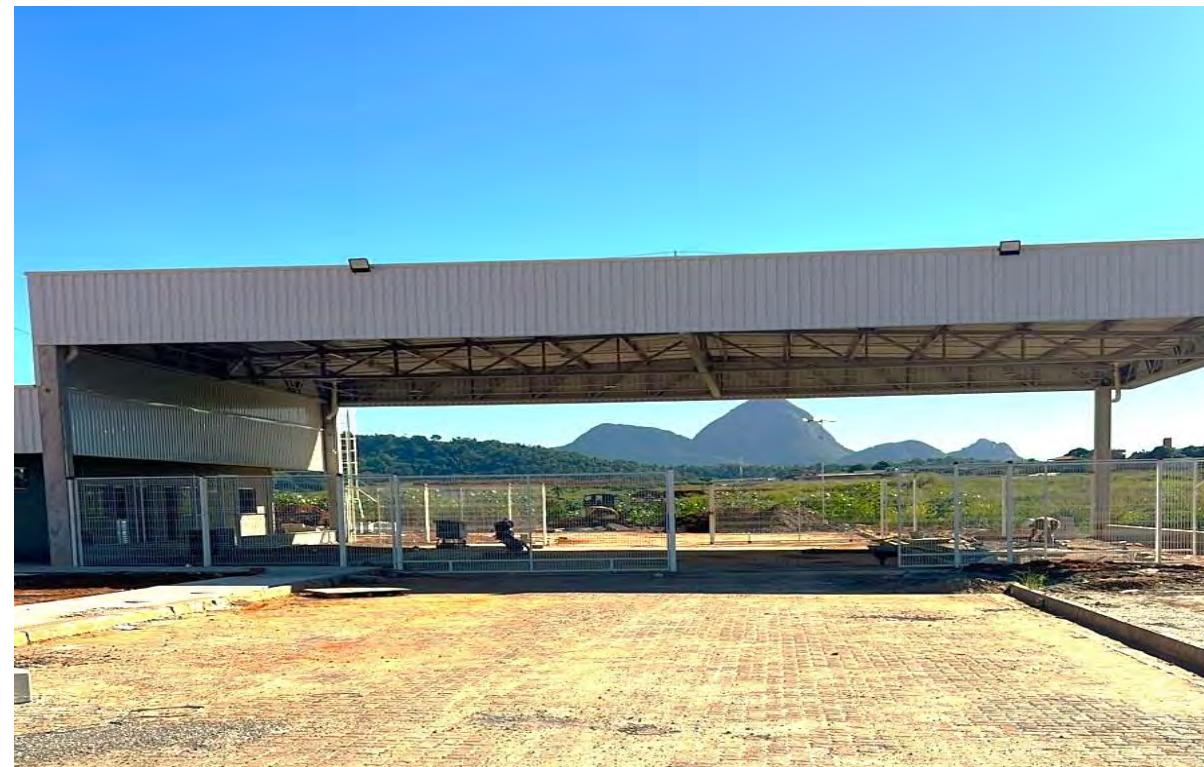
**Finalização das instalações e acabamentos da portaria.**

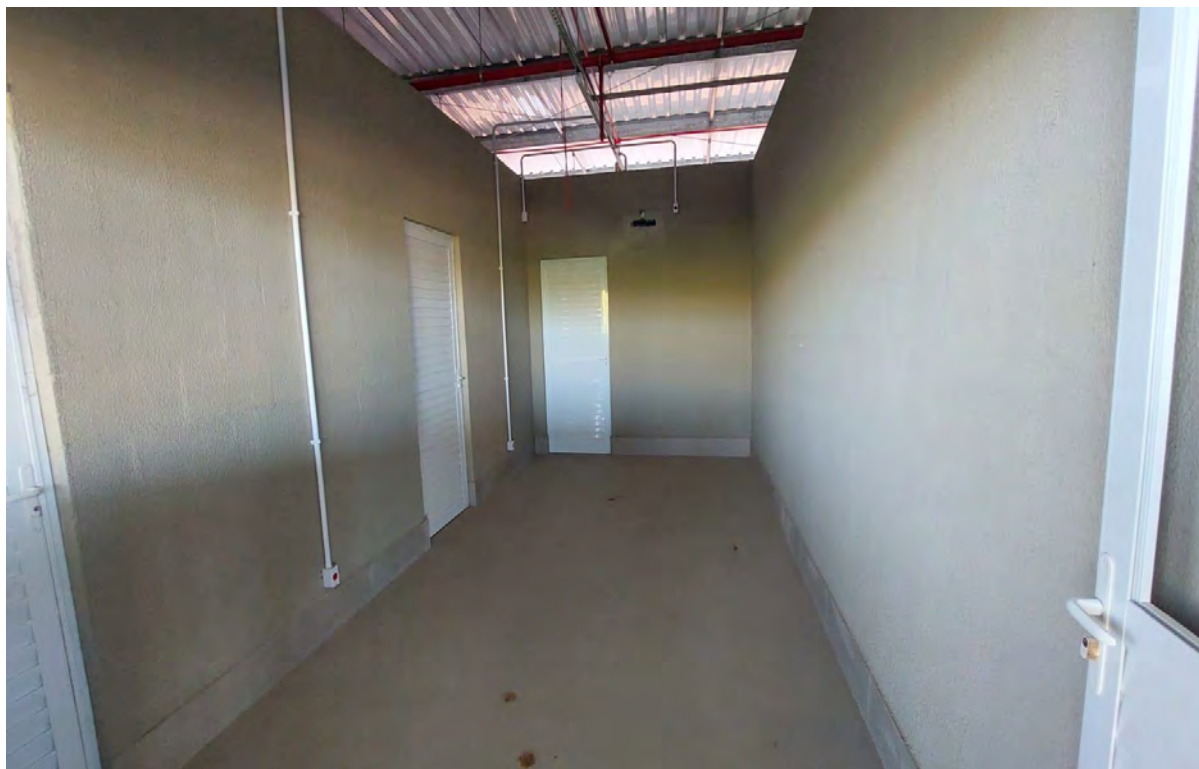
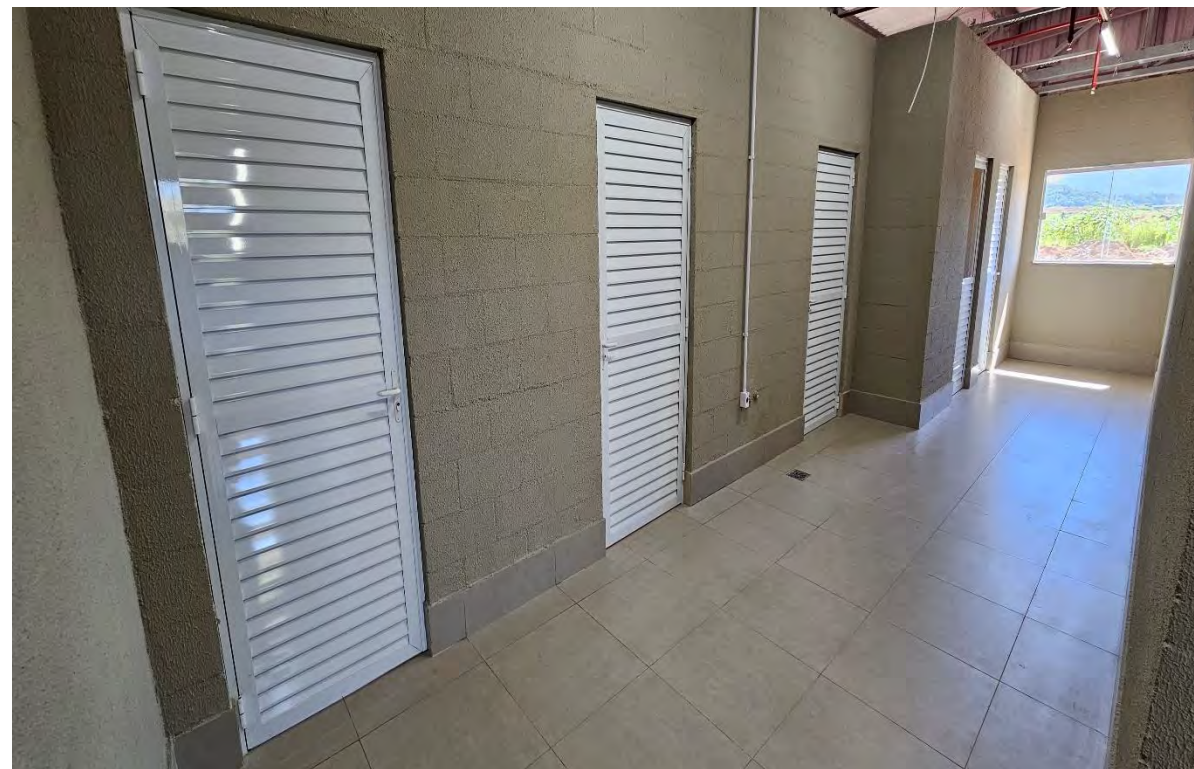
**Finalização das instalações e acabamentos da portaria.**

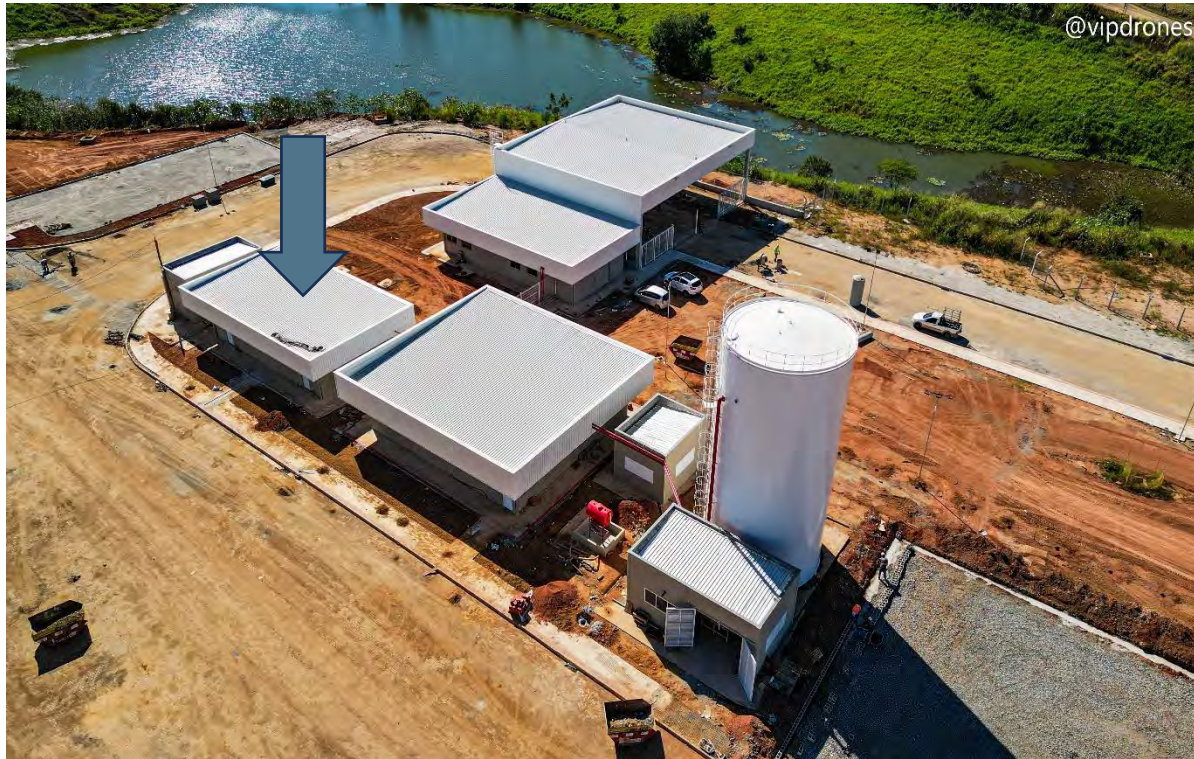
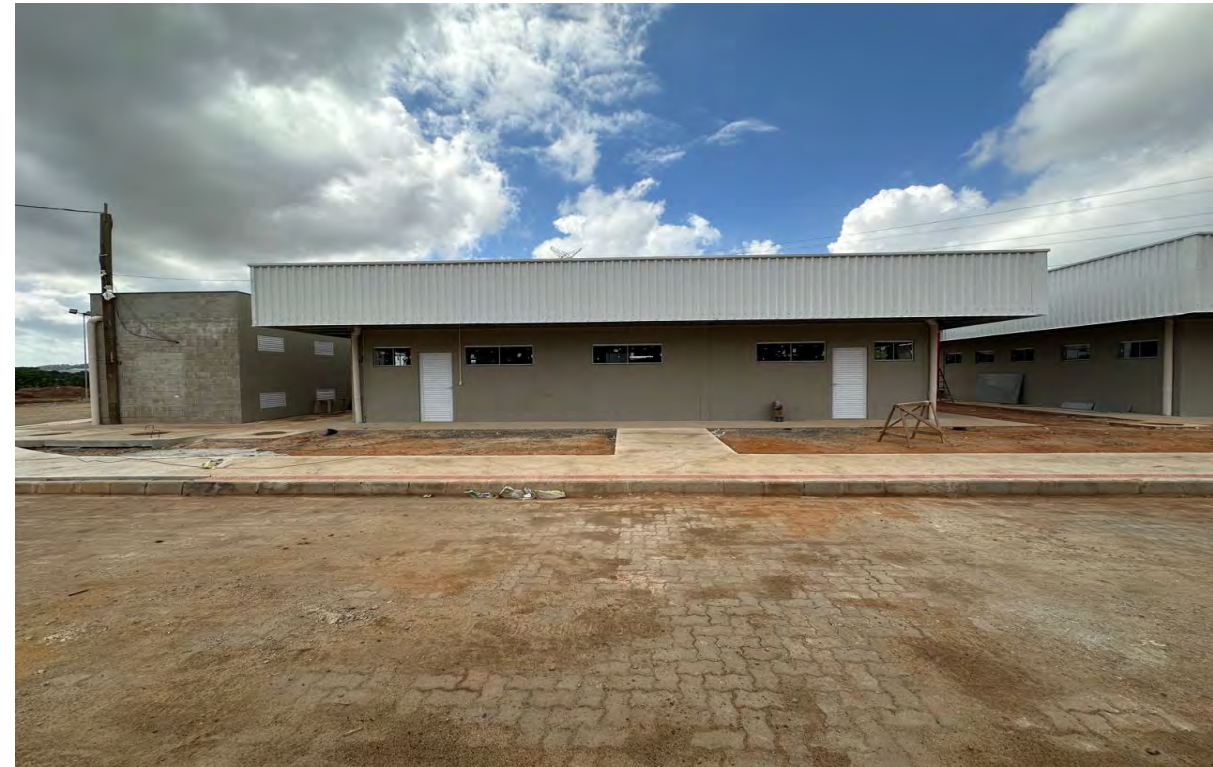
**Vestiário sendo concluído.**

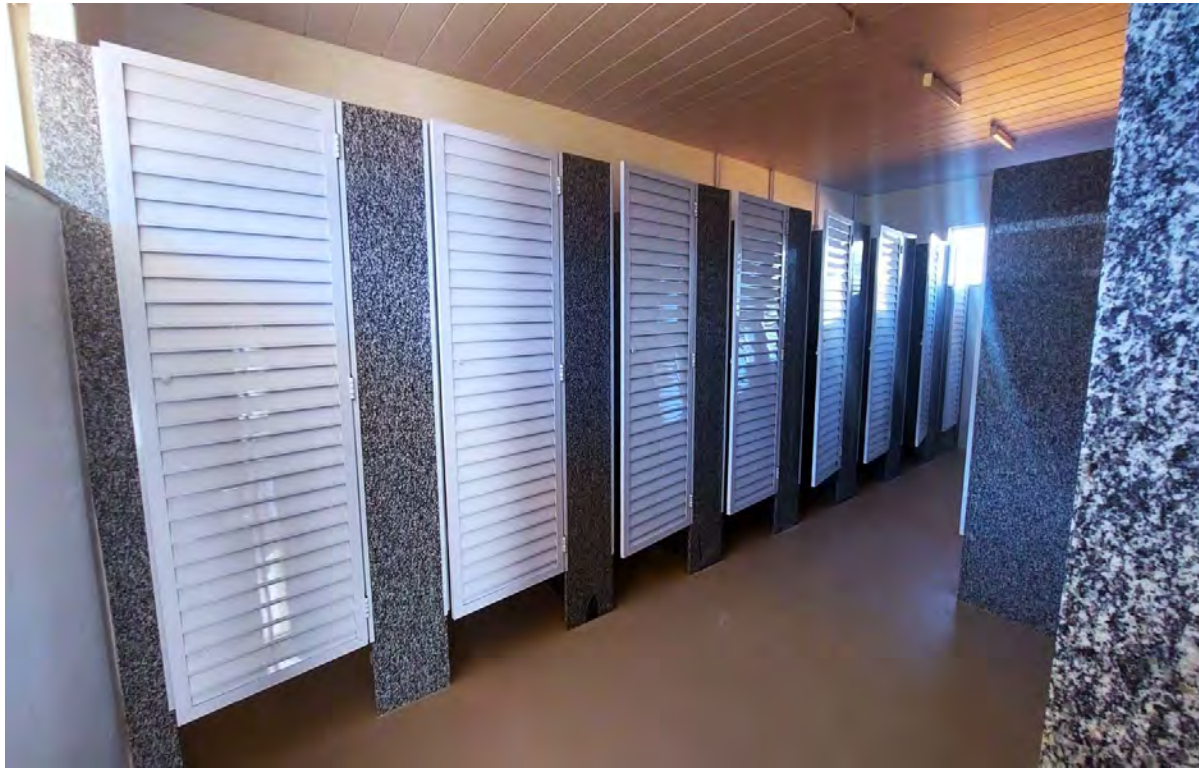
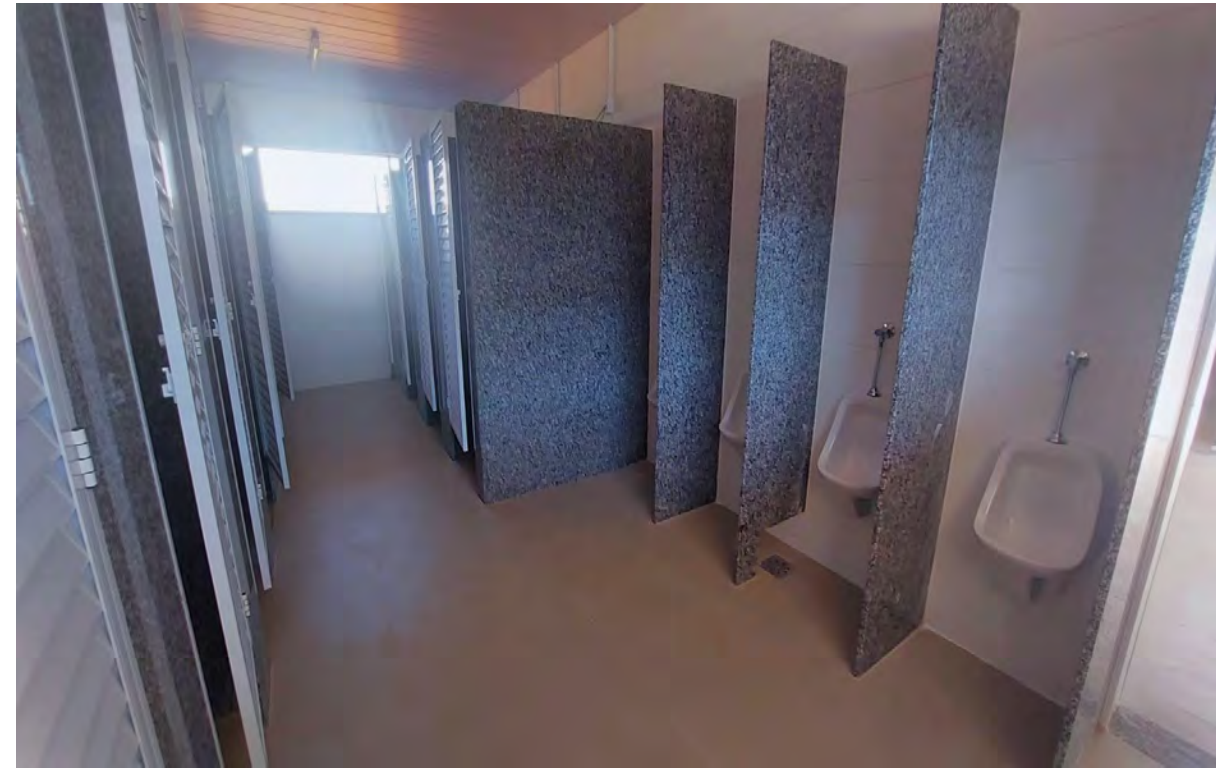
**Vestiário com acabamentos finais finalizados.**
