# Raizz Viana – ES

Junho de 2024

## Cronograma Físico - Financeiro

### ACOMPANHAMENTO FÍSICO/FINANCEIRO - Raizz Viana / ES - Maio/2024

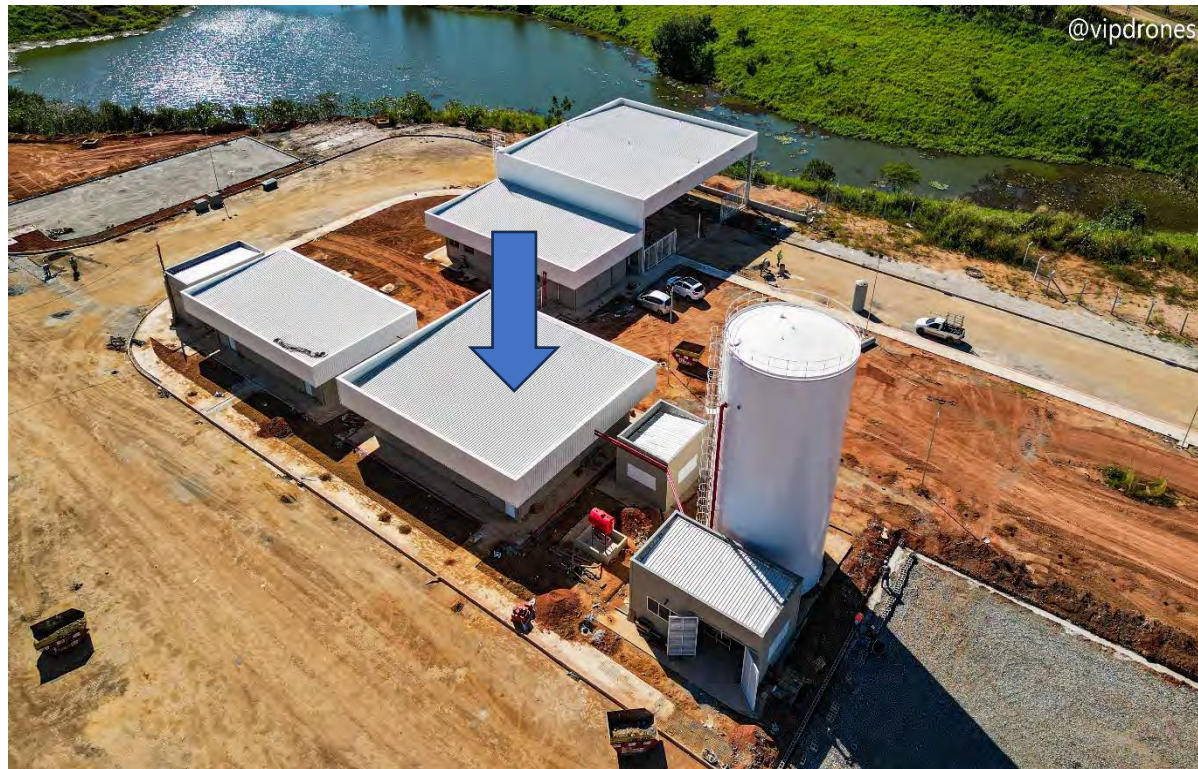
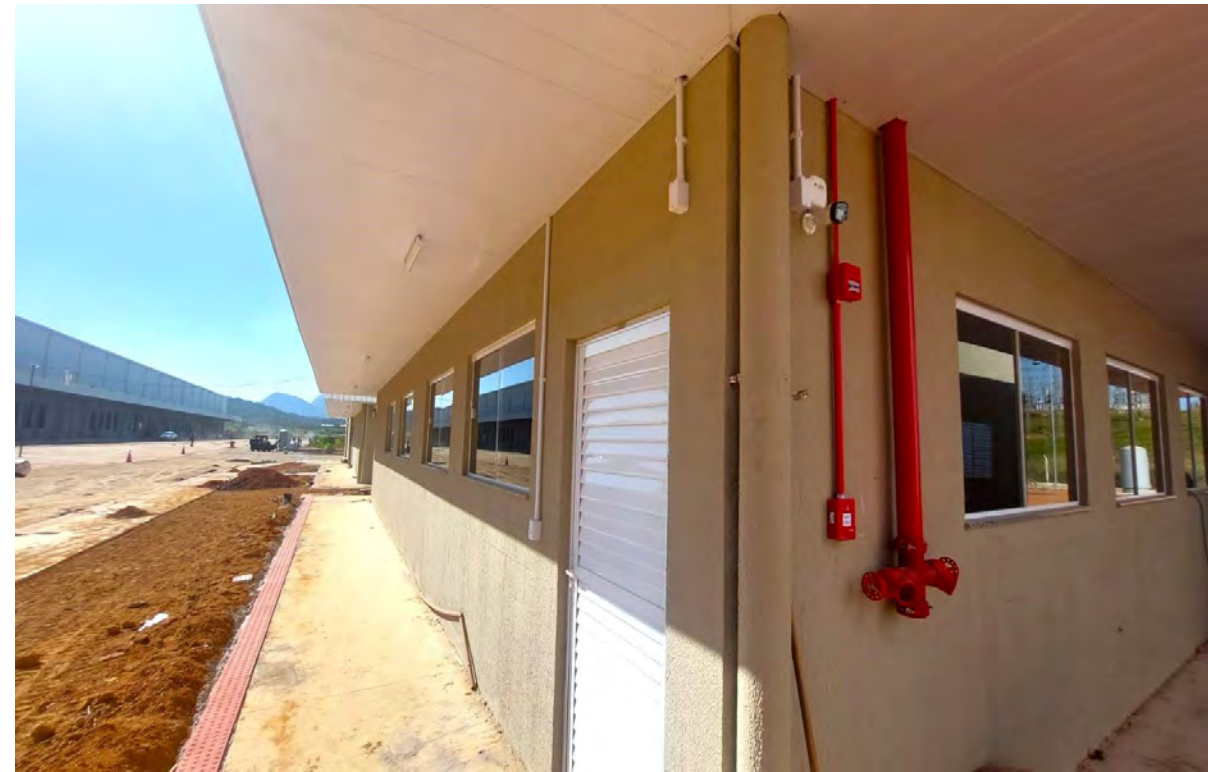
**Restaurante em fase final de limpeza.**

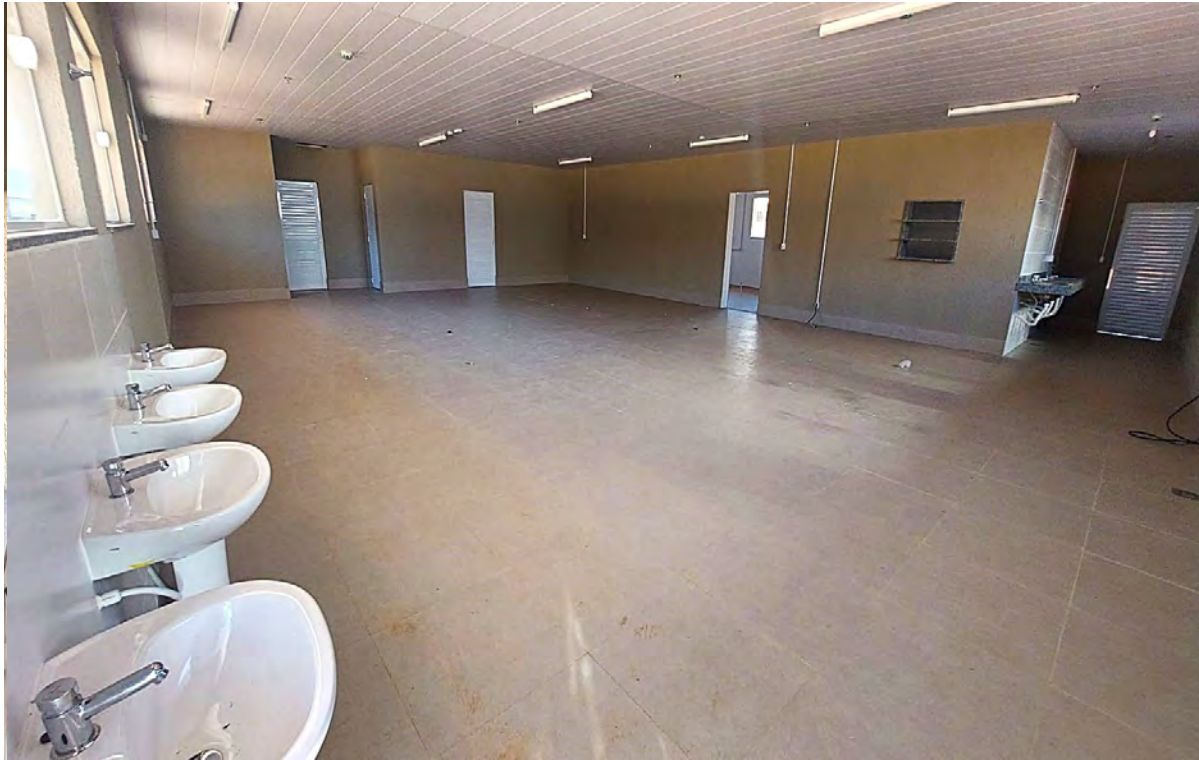
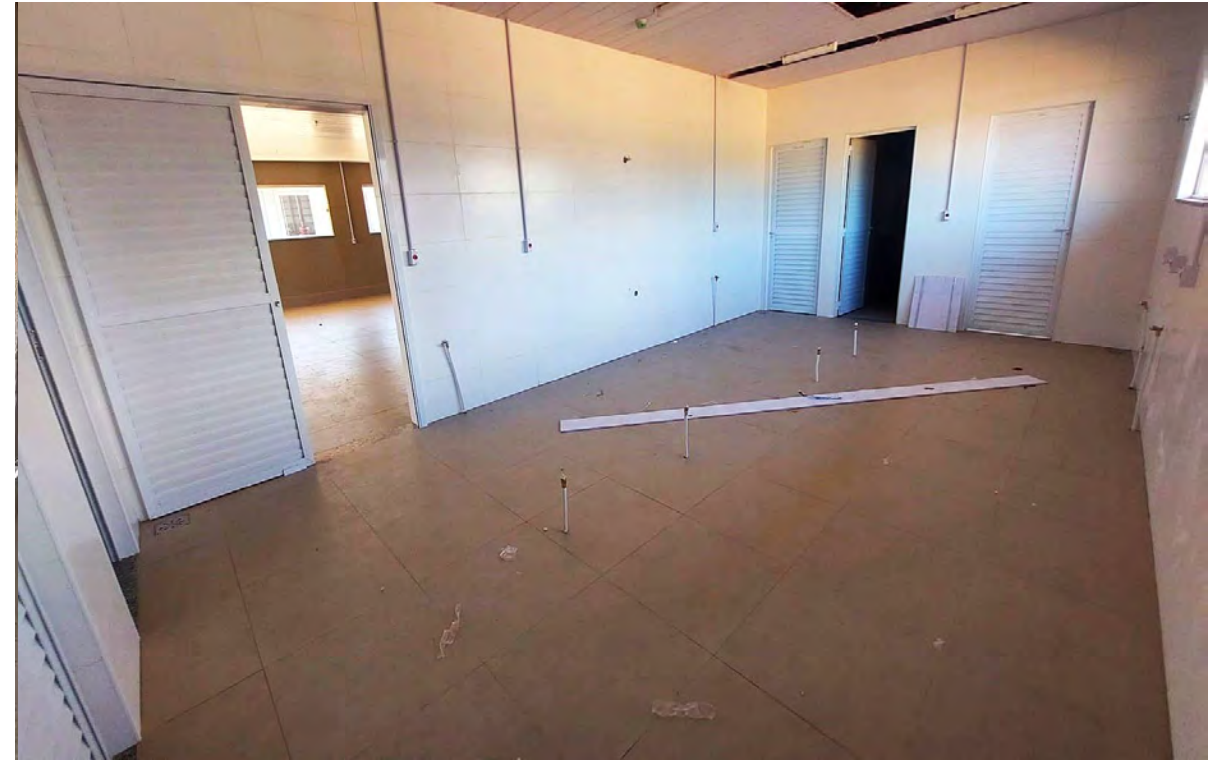
**Restaurante em fase final de limpeza.**
