FUNDO DE INVESTIMENTO
IMOBILIÁRIO

FII MAX RETAIL

Agosto - 2025

Relatório – Manutenção da loja

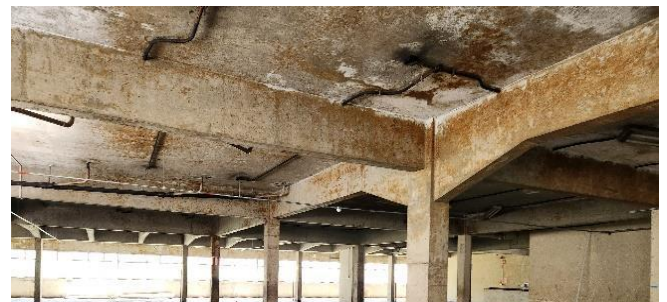
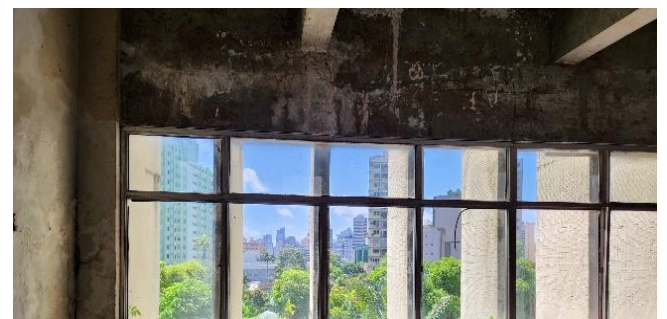
As paredes e a laje apresentando devido a umidade do local que fica abaixo da cobertura

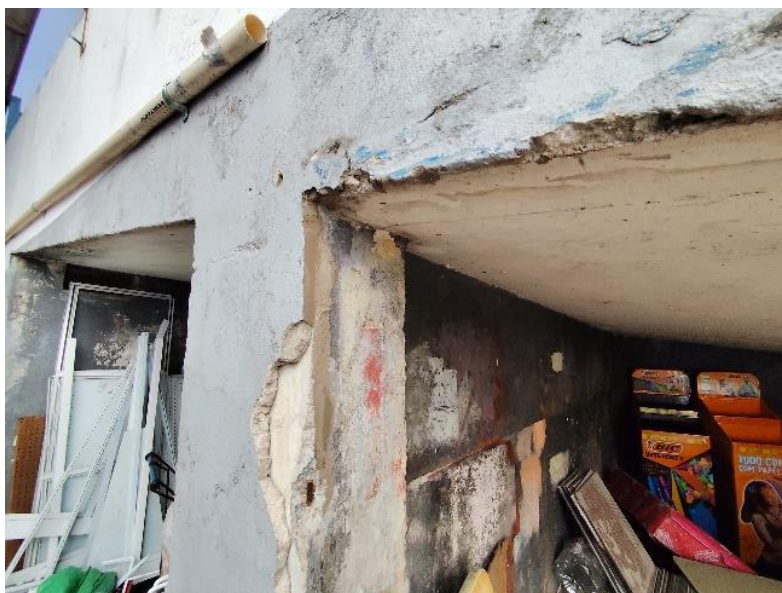
Revestimento danificado, provavelmente em razão de algum impacto que a estrutura possa ter sofrido. É necessária a recomposição do local.

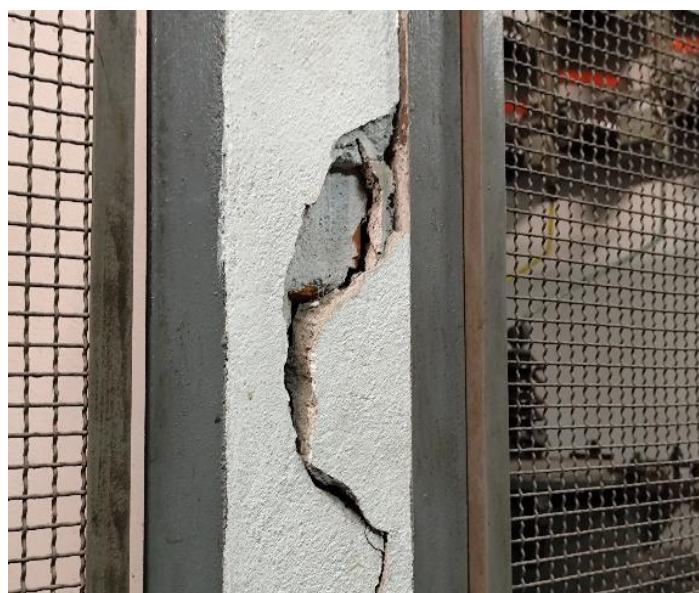
Foram localizadas rachaduras e trincas na alvenaria.
