FUNDO DE INVESTIMENTO
IMOBILIÁRIO

FII MAX RETAIL

Setembro - 2025

No relatório do Consultor, foi constatada a falta de manutenção dos imóveis pelas Lojas Americanas. No início do ano, o Administrador notificou formalmente a Americanas sobre os reparos necessários, de responsabilidade da Locatária, e desde então acompanha atentamente o caso para assegurar a resolução adequada. Além disso, avalia a realização de benfeitorias para preservar o valor e a atratividade dos ativos.

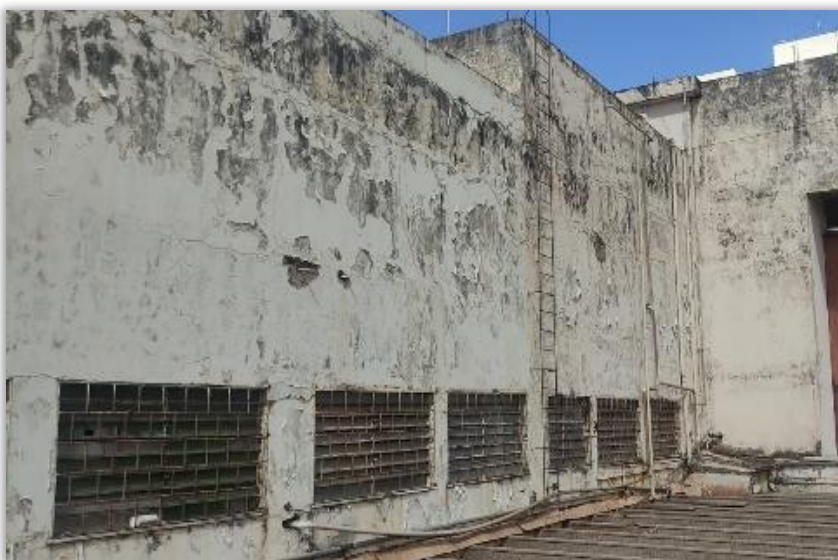
Relatório – Manutenção da loja

As paredes externas da cobertura encontram-se com manchas de umidade, devido a exposição ao tempo. A solução mais adequada é realizar os reparos, com o tratamento das trincas e a pintura com maior frequência, melhorando assim a conservação.

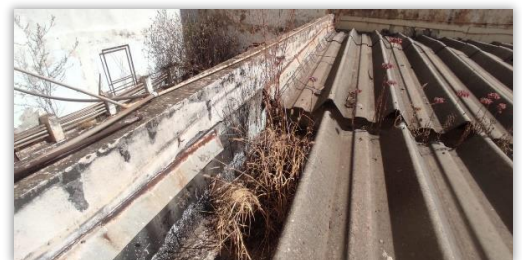
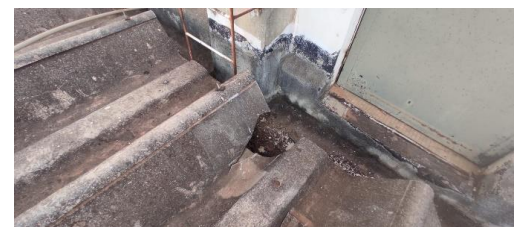
Existe muita sujeira acumulada na cobertura, com bastante vegetação e, inclusive, faltam peças de telha. É necessário realizar a limpeza e a manutenção geral do telhado.

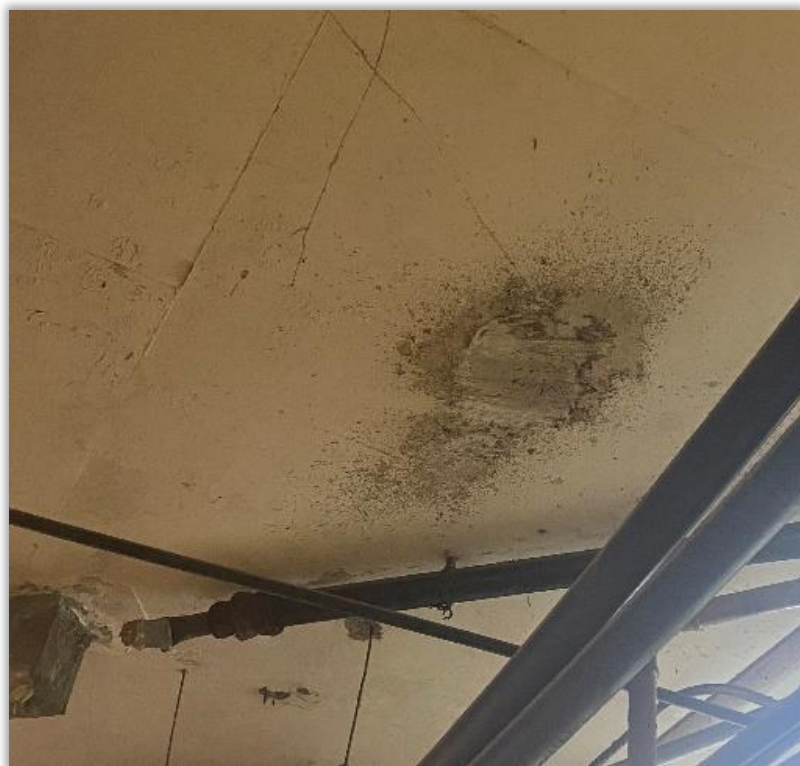
Relatório – Manutenção da loja

Foram identificadas manchas, provenientes de infiltração, provavelmente devido à falta de manutenção.

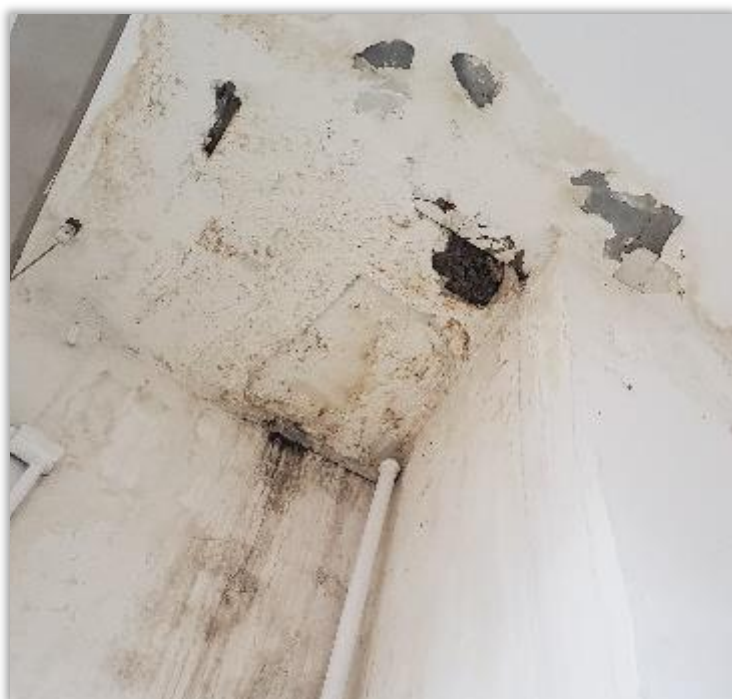
Relatório – Manutenção da loja

Ponto com sinal de muita umidade, causando manchas e buracos na laje, necessita de reparos de manutenção.

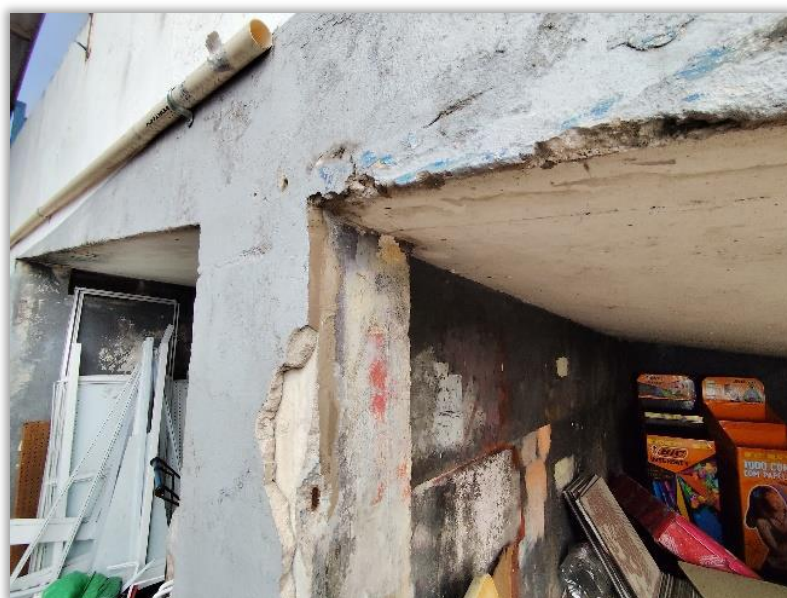
Relatório – Manutenção da loja

Revestimento danificado, provavelmente em razão de algum impacto que a estrutura possa ter sofrido. É necessária a recomposição do local.
