FUNDO DE INVESTIMENTO
IMOBILIÁRIO

FII MAX RETAIL

Novembro - 2025

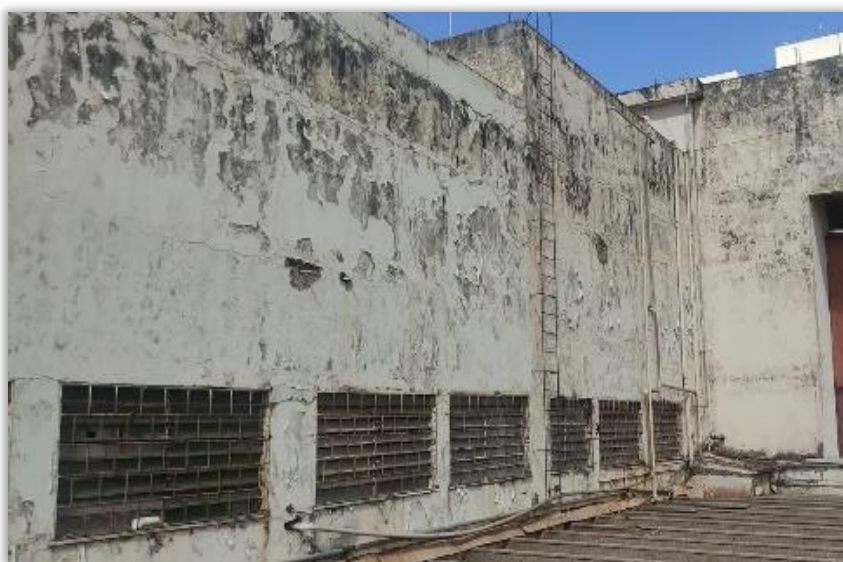
Relatório – Manutenção da loja

As paredes externas da cobertura encontram-se com manchas de umidade, devido a exposição ao tempo. A solução mais adequada é realizar os reparos, com o tratamento das trincas e a pintura com maior frequência, melhorando assim a conservação.

Existe muita sujeira acumulada na cobertura, com bastante vegetação e, inclusive, faltam peças de telha. É necessário realizar a limpeza e a manutenção geral do telhado.

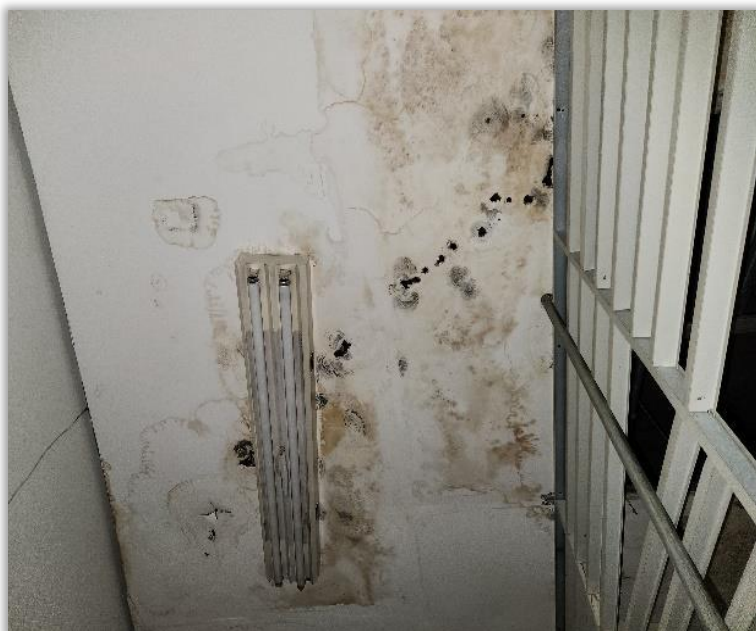
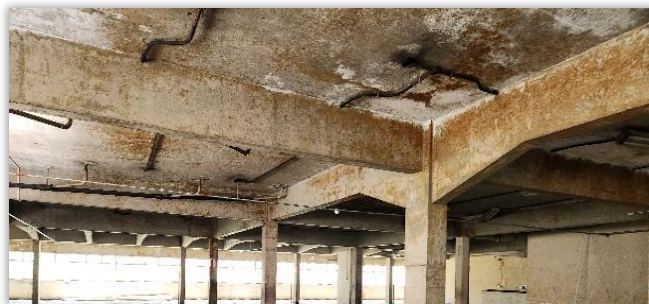
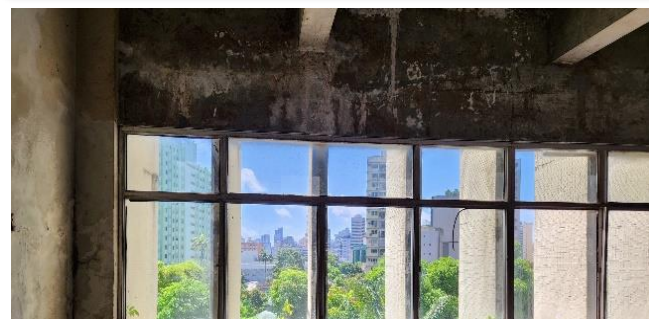
Relatório – Manutenção da loja

O forro apresentando diversas manchas de umidade, devido as infiltrações. É necessário resolver a origem das infiltrações e realizar os reparos e pintura.

As paredes e a laje apresentando devido a umidade do local que fica abaixo da cobertura

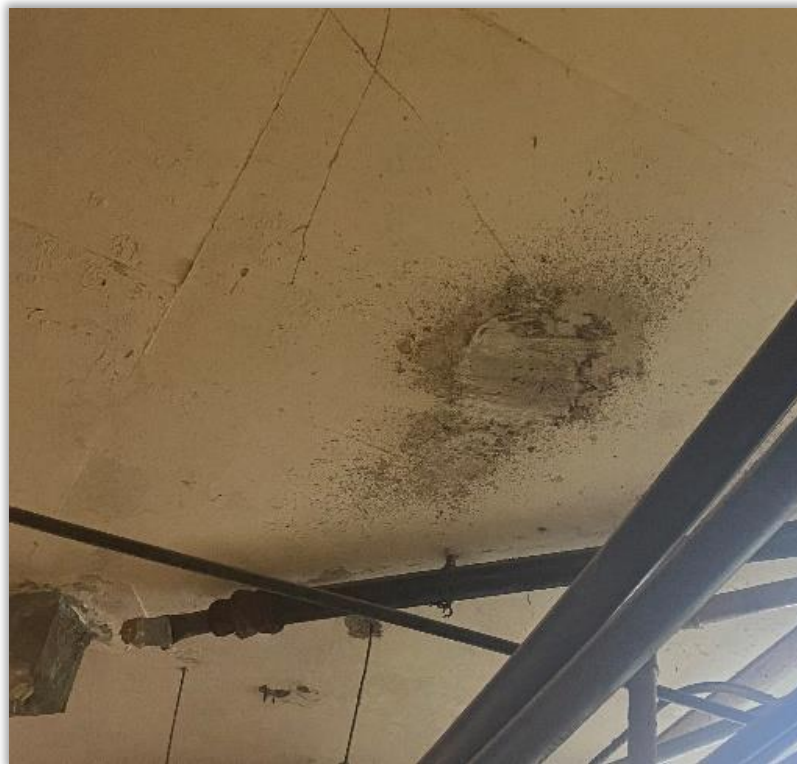
Relatório – Manutenção da loja

Foram identificadas manchas, provenientes de infiltração, provavelmente devido à falta de manutenção.

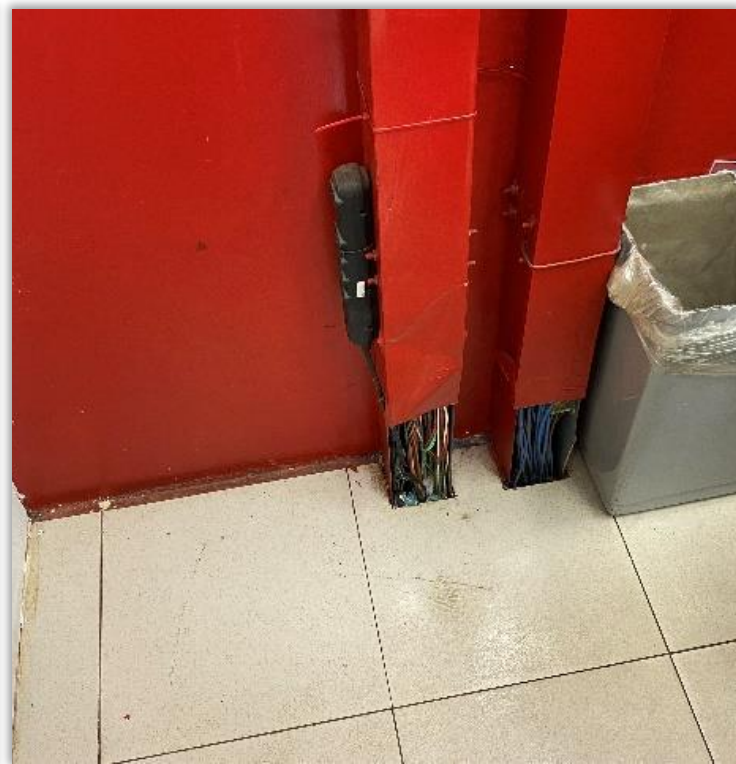
Eletrocalha com fechamento incompleto, deixando a fiação exposta. Recomenda-se o fechamento desse trecho para maior proteção.

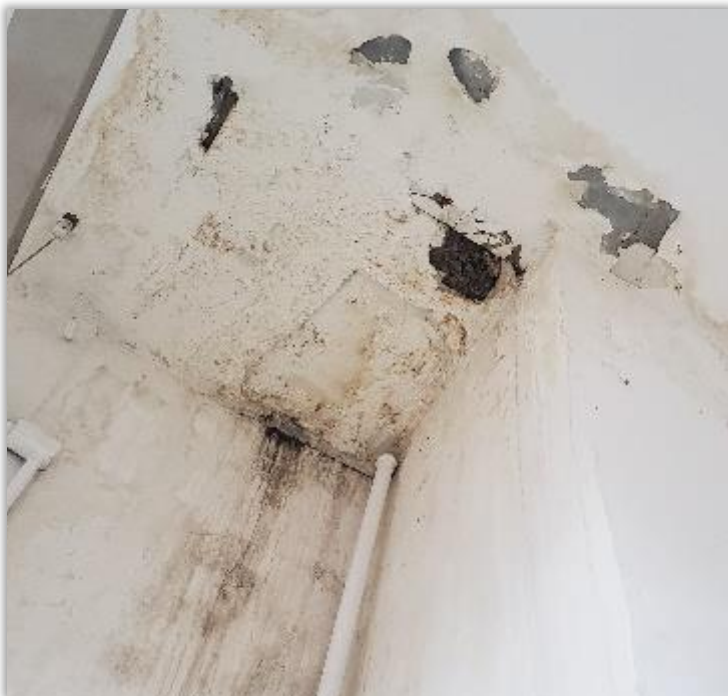
Relatório – Manutenção da loja

Ponto com sinal de muita umidade, causando manchas e buracos na laje, necessita de reparos de manutenção.

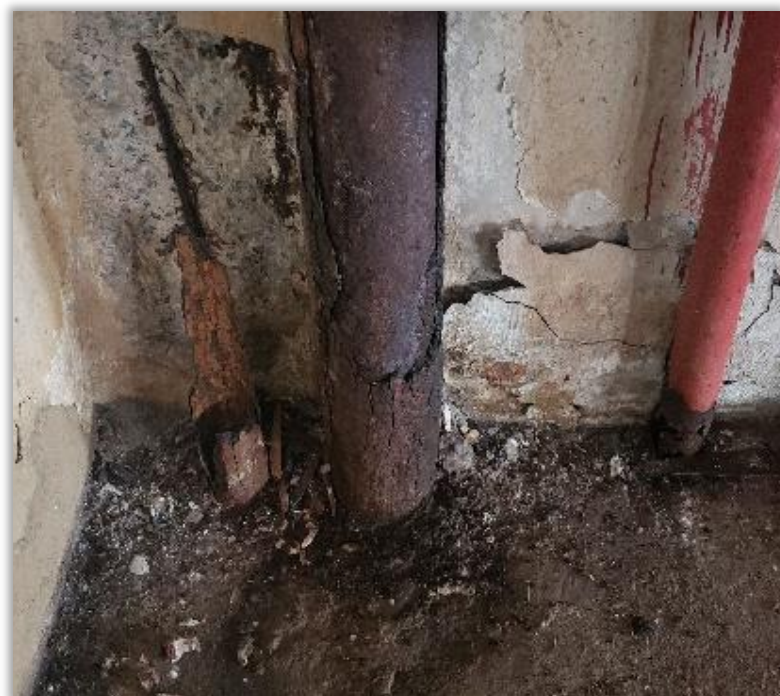
Tubulação de água pluvial e incêndio em estado de corrosão avançado. Necessita de reparos de manutenção..
