FUNDO DE INVESTIMENTO
IMOBILIÁRIO

FII MAX RETAIL

Junho - 2025

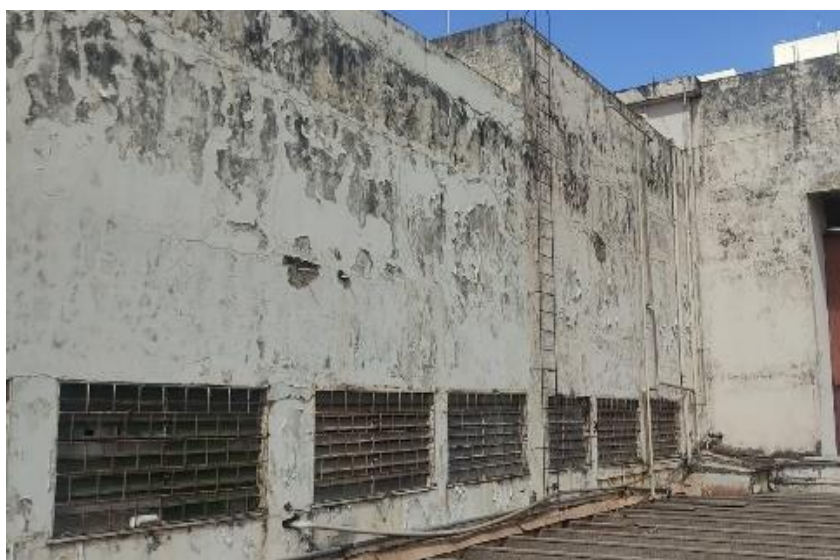
Relatório – Manutenção da loja

As paredes externas da cobertura encontram-se com manchas de umidade, devido a exposição ao tempo. A solução mais adequada é realizar os reparos, com o tratamento das trincas e a pintura com maior frequência, melhorando assim a conservação.

Existe muita sujeira acumulada na cobertura, com bastante vegetação e ,inclusive, faltam peças de telha. É necessário realizar a limpeza e a manutenção geral do telhado.

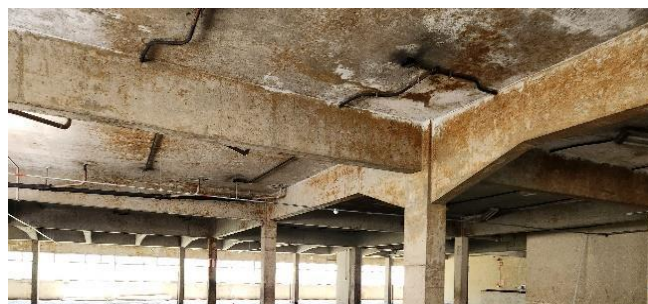
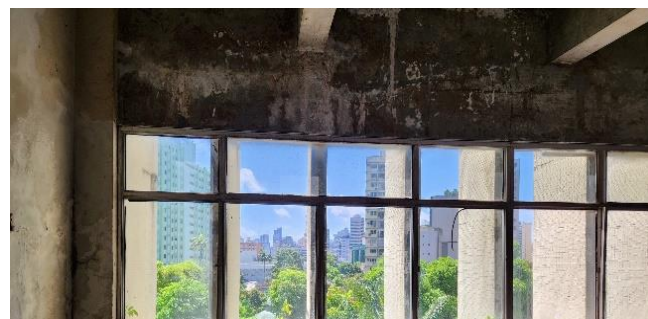
As paredes e a laje apresentando devido a umidade do local que fica abaixo da cobertura

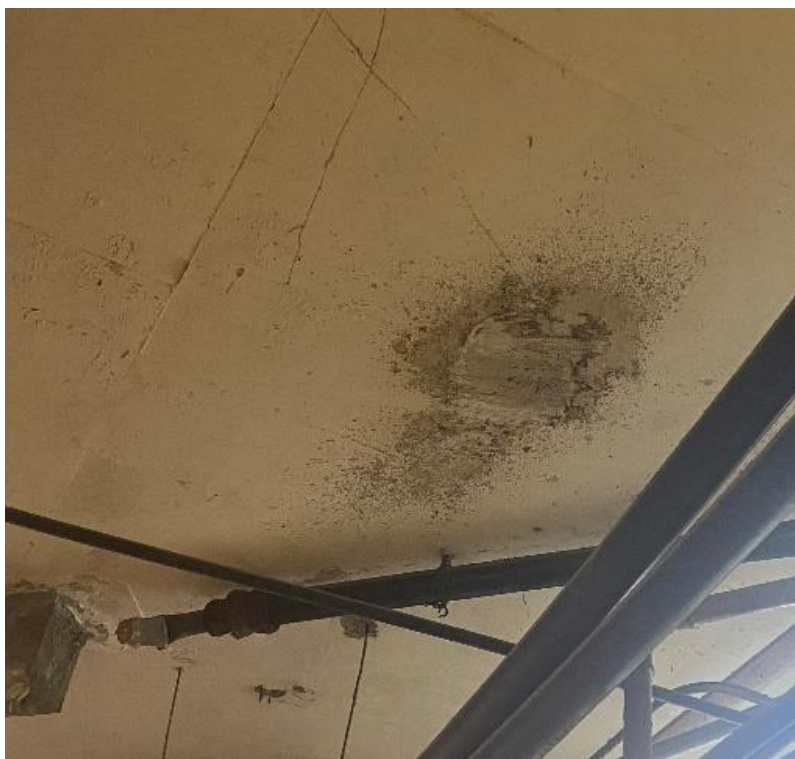
Relatório – Manutenção da loja

Foram identificadas manchas, provenientes de infiltração, provavelmente devido à falta de manutenção.

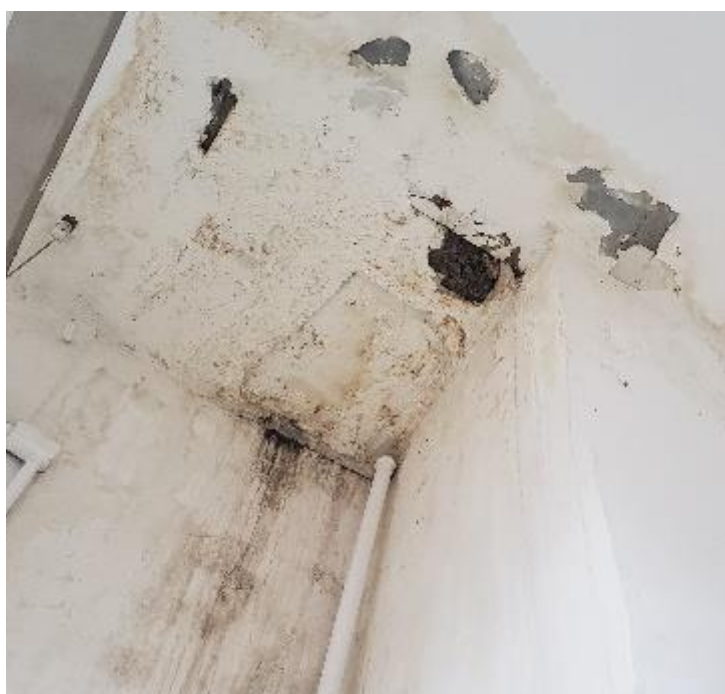
Relatório – Manutenção da loja

Ponto com sinal de muita umidade, causando manchas e buracos na laje, necessita de reparos de manutenção.

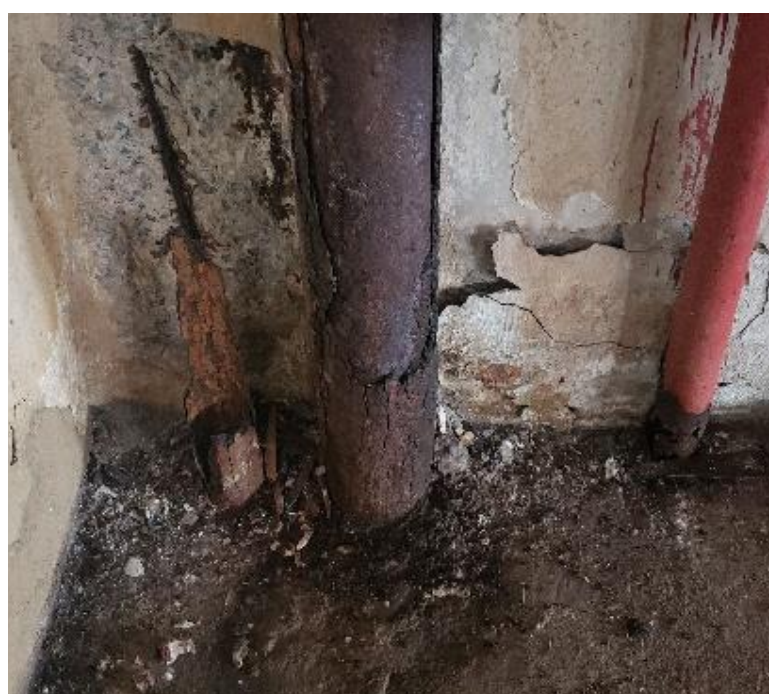
Tubulação de água pluvial e incêndio em estado de corrosão avançado. Necessita de reparos de manutenção..

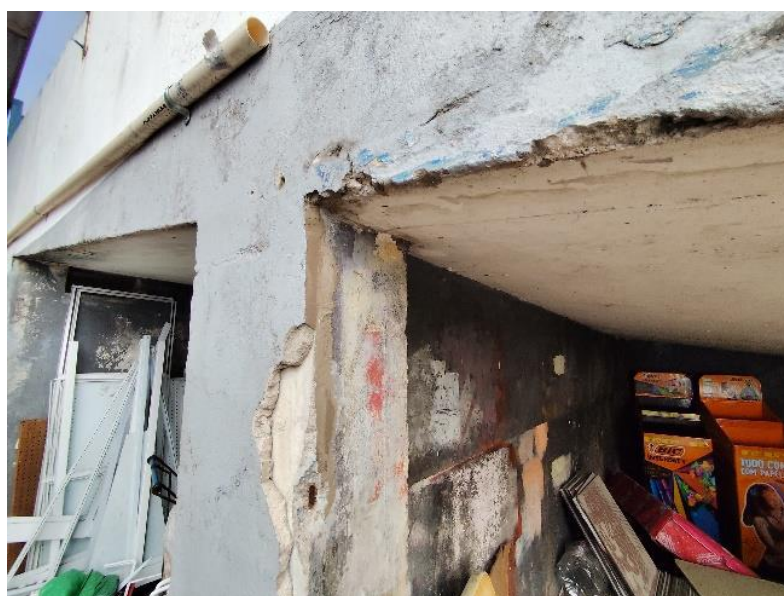
Relatório – Manutenção da loja

Revestimento danificado, provavelmente em razão de algum impacto que a estrutura possa ter sofrido. É necessária a recomposição do local.
