FUNDO DE INVESTIMENTO
IMOBILIÁRIO

FII MAX RETAIL

Julho - 2025

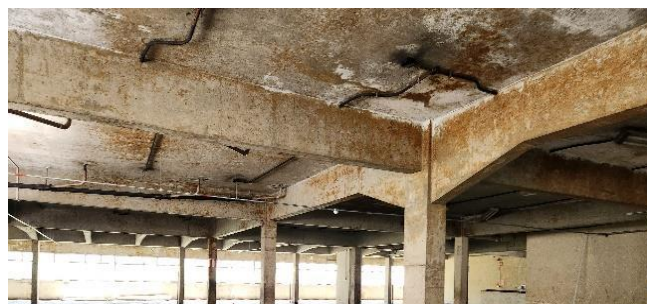
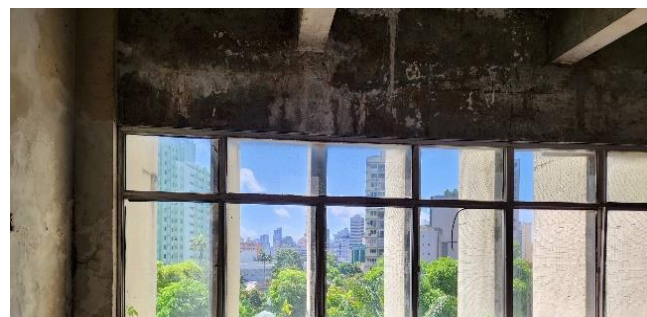
As paredes e a laje apresentando devido a umidade do local que fica abaixo da cobertura

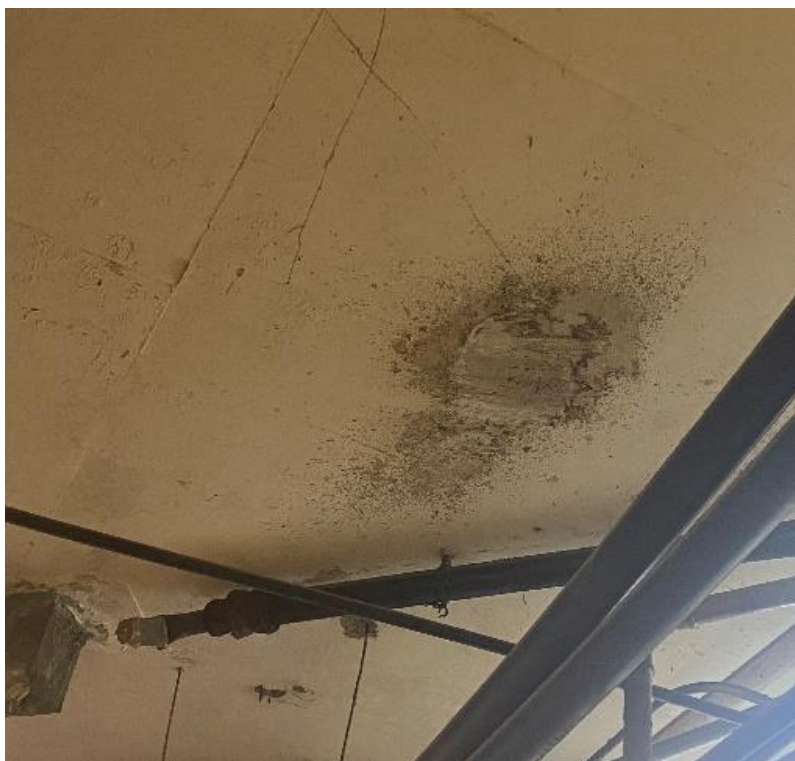
Relatório – Manutenção da loja

Foram identificadas manchas, provenientes de infiltração, provavelmente devido à falta de manutenção.

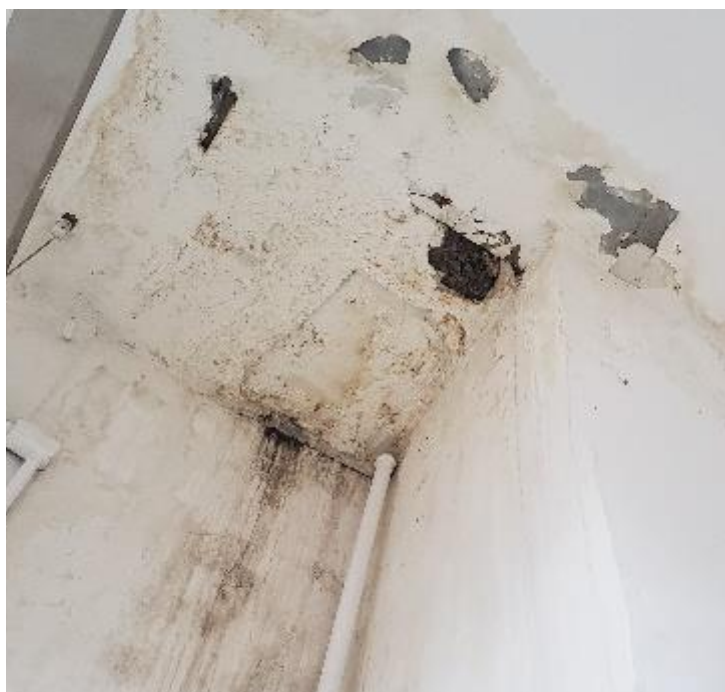
Relatório – Manutenção da loja

Ponto com sinal de muita umidade, causando manchas e buracos na laje, necessita de reparos de manutenção.

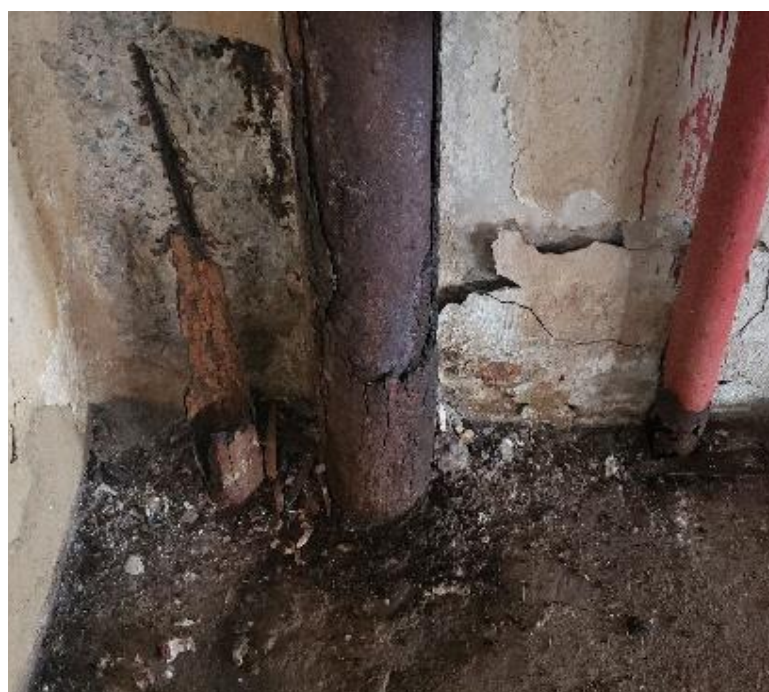
Tubulação de água pluvial e incêndio em estado de corrosão avançado. Necessita de reparos de manutenção..

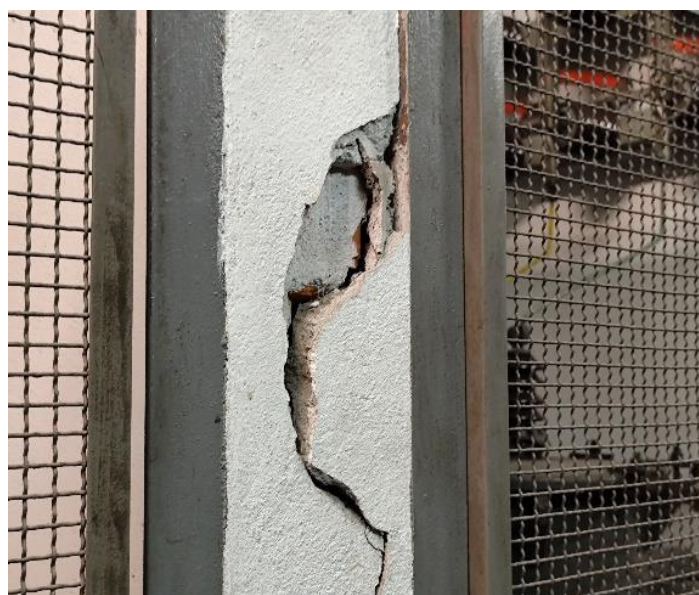
Foram localizadas rachaduras e trincas na alvenaria.
