## **FUNDO DE INVESTIMENTO IMOBILIARIO CAIXA IMOVEIS CORPORATIVOS**

**RELATÓRIO MENSAL  
JANEIRO DE 2026**

| RELATÓRIO DE VISTORIA TÉCNICA | | | | | |
| EDIFÍCIO CAIXA ECONÔMICA FEDERAL - CASCAVEL - PR | | | | | |

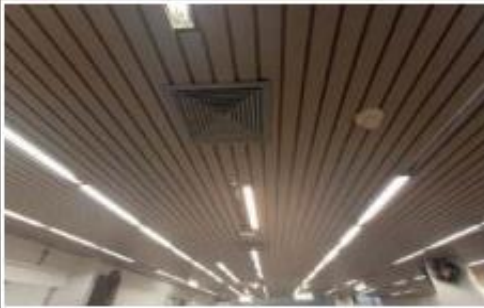
| RELATÓRIO DE VISTORIA TÉCNICA | | | | | |
|---|---|---|---|---|---|
| 453 | Subsolo C1COC | Civil | <ul style="list-style-type: none"><li>- Solicitado a revitalização/troca do forro para forro mineral e luminária de led para padronização da agência e revitalização do ar condicionado..</li><li>- Algumas placas do forro estão amassadas e desencaixadas.</li></ul> | | OK |

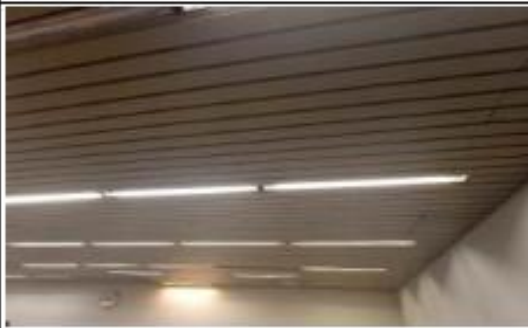
| 454 | Subsolo<br>CICOC | Civil | <ul style="list-style-type: none"><li>- Solicitado a revitalização/troca do forro para forro mineral e luminária de led para padronização da agência e revitalização do ar condicionado..</li><li>- Algumas placas do forro estão amassadas e desencaixadas.</li></ul> | | OK |

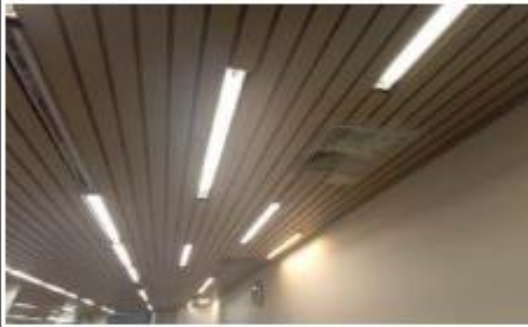
| 455 | Subsolo<br>CICOC | Civil | <ul style="list-style-type: none"><li>- Solicitado a revitalização/troca do forro para forro mineral e luminária de led para padronização da agência e revitalização do ar condicionado..</li><li>- Algumas placas do forro estão amassadas e desencaixadas.</li></ul> | | OK |

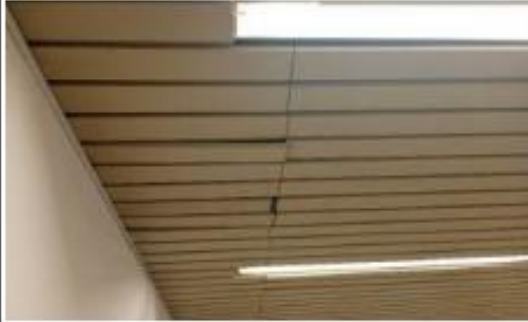
| 456 | Subsolo<br>CICOC | Civil | <ul style="list-style-type: none"><li>- Solicitado a revitalização/troca do forro para forro mineral e luminária de led para padronização da agência e revitalização do ar condicionado..</li><li>- Algumas placas do forro estão amassadas e desencaixadas.</li></ul> | | OK |

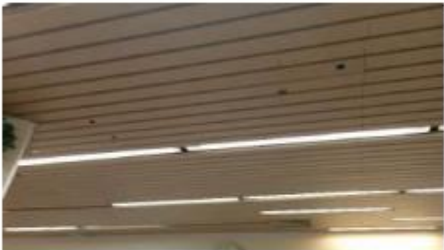
| RELATÓRIO DE VISTORIA TÉCNICA | | | | | |
|---|---|---|---|---|---|
| 457 | Subsolo<br>CICOC | Civil | <ul style="list-style-type: none"> <li>- Solicitado a revitalização/troca do forro para forro mineral e luminária de led para padronização da agência e revitalização do ar condicionado..</li> <li>- Algumas placas do forro estão amassadas e desencaixadas.</li> </ul> | | OK |

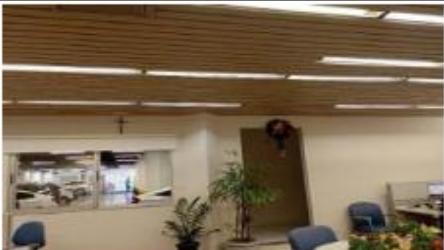
| RELATÓRIO DE VISTORIA TÉCNICA | | | | | |
|---|---|---|---|---|---|
| 458 | Subsolo<br>CICOC | Civil | <ul style="list-style-type: none"> <li>- Solicitado a revitalização/troca do forro para forro mineral e luminária de led para padronização da agência e revitalização do ar condicionado..</li> <li>- Algumas placas do forro estão amassadas e desencaixadas.</li> </ul> | | OK |

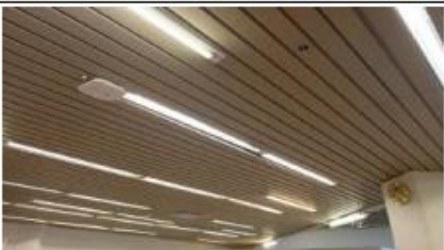
| RELATÓRIO DE VISTORIA TÉCNICA | | | | | |
|---|---|---|---|---|---|
| 459 | Subsolo<br>CICOC | Civil | <ul style="list-style-type: none"> <li>- Solicitado a revitalização/troca do forro para forro mineral e luminária de led para padronização da agência e revitalização do ar condicionado..</li> <li>- Algumas placas do forro estão amassadas e desencaixadas.</li> </ul> | | OK |

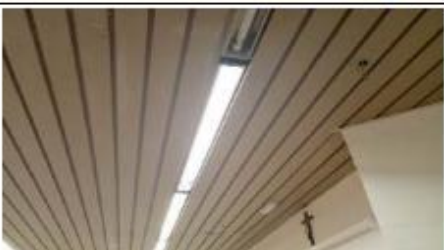
| RELATÓRIO DE VISTORIA TÉCNICA | | | | | |
|---|---|---|---|---|---|
| 460 | Subsolo<br>CICOC | Civil | <ul style="list-style-type: none"> <li>- Solicitado a revitalização/troca do forro para forro mineral e luminária de led para padronização da agência e revitalização do ar condicionado..</li> <li>- Algumas placas do forro estão amassadas e desencaixadas.</li> </ul> | | Crítica de baixa |

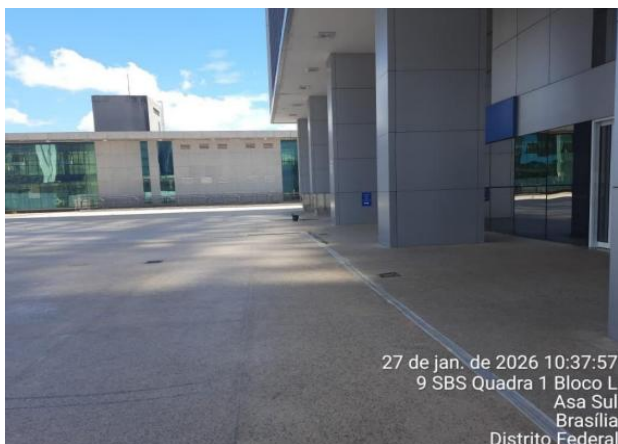
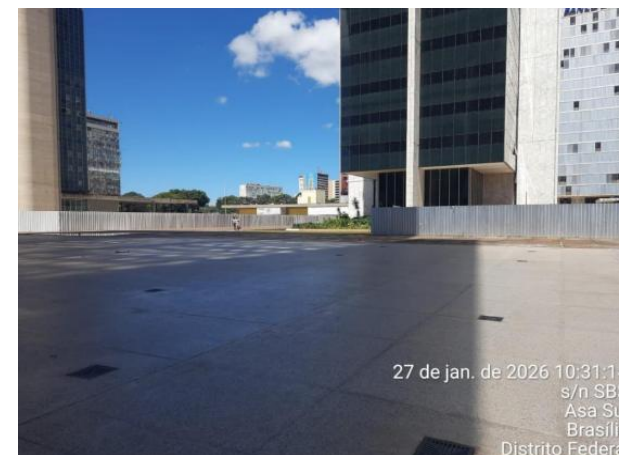
- Demolição da laje (100% Concluída)
- Execução da laje de concreto (100% Concluída)
- Execução do piso de acabamento (100% Concluída)
- Impermeabilização (100% Concluída)
- Polimento da piso (100% concluída)
- Pintura do subsolo (em execução)

**Valor do Prospecto**  
R\$ 580.000,00**Total de contratos:**  
R\$ 1.610.002,51**Saldo a pagar:**  
R\$ 314.836,35**Fotos do relatório de entrega de obra (prestador)**

No imóvel de Brasília, a obra de impermeabilização da laje foi concluída, restando apenas pequenos pontos de infiltração, que estão sendo monitorados pelo prestador. No subsolo, o fundo avalia a ampliação da área de pintura, conforme solicitação da Caixa, tratando-se do último item de escopo para esse imóvel.

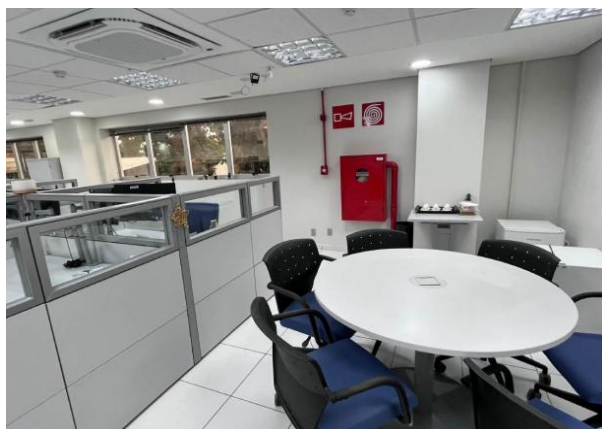
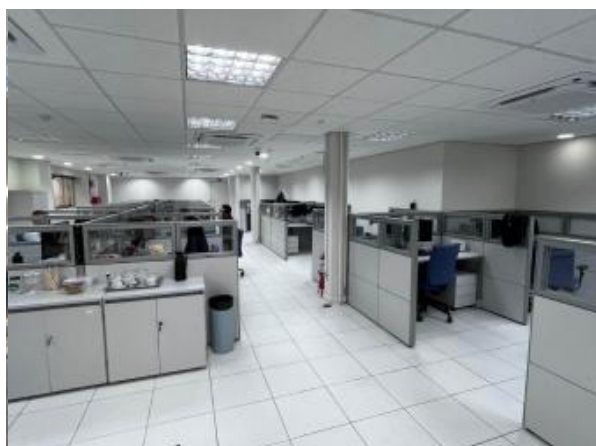
**Visão geral do 3º andar após conclusão do forro**

No Horto Florestal, foram concluídas as reformas do forro e entregue o projeto de acessibilidade, que se encontra em análise pela equipe de engenharia da Caixa.
