# FII MAX RETAIL

Dezembro - 2025

## Relatório – Manutenção da loja

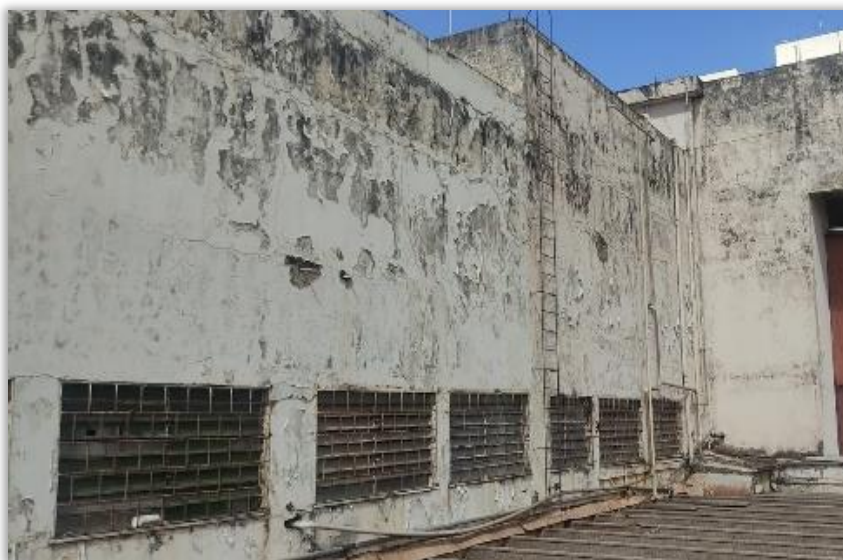
As paredes externas da cobertura encontram-se com manchas de umidade, devido a exposição ao tempo. A solução mais adequada é realizar os reparos, com o tratamento das trincas e a pintura com maior frequência, melhorando assim a conservação.

Existe muita sujeira acumulada na cobertura, com bastante vegetação e, inclusive, faltam peças de telha. É necessário realizar a limpeza e a manutenção geral do telhado.

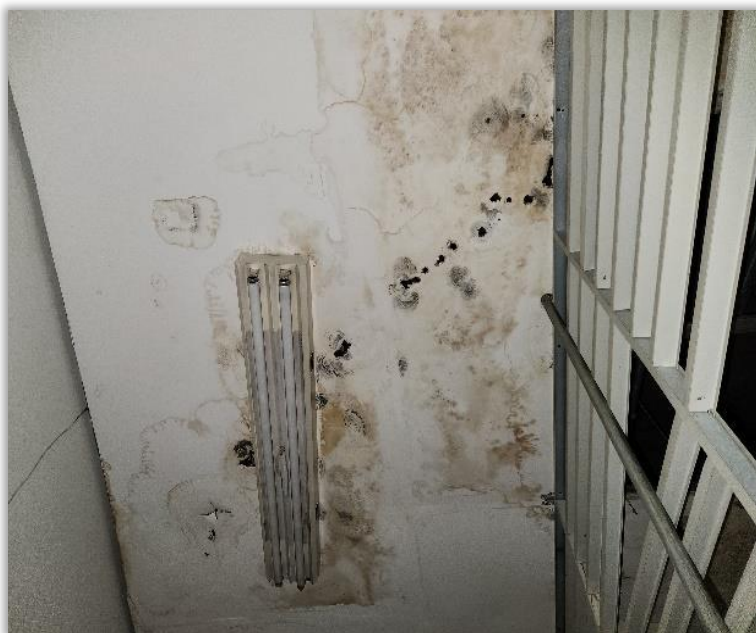
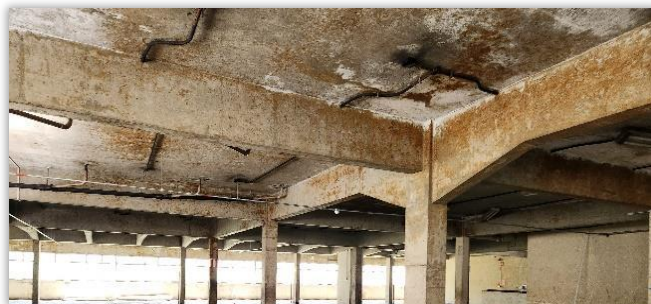
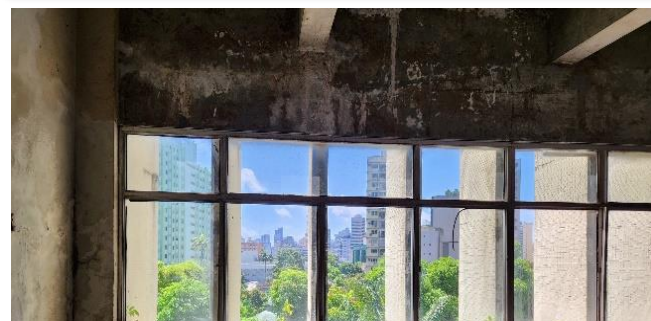
O forro apresentando diversas manchas de umidade, devido as infiltrações. É necessário resolver a origem das infiltrações e realizar os reparos e pintura.

As paredes e a laje apresentando devido a umidade do local que fica abaixo da cobertura

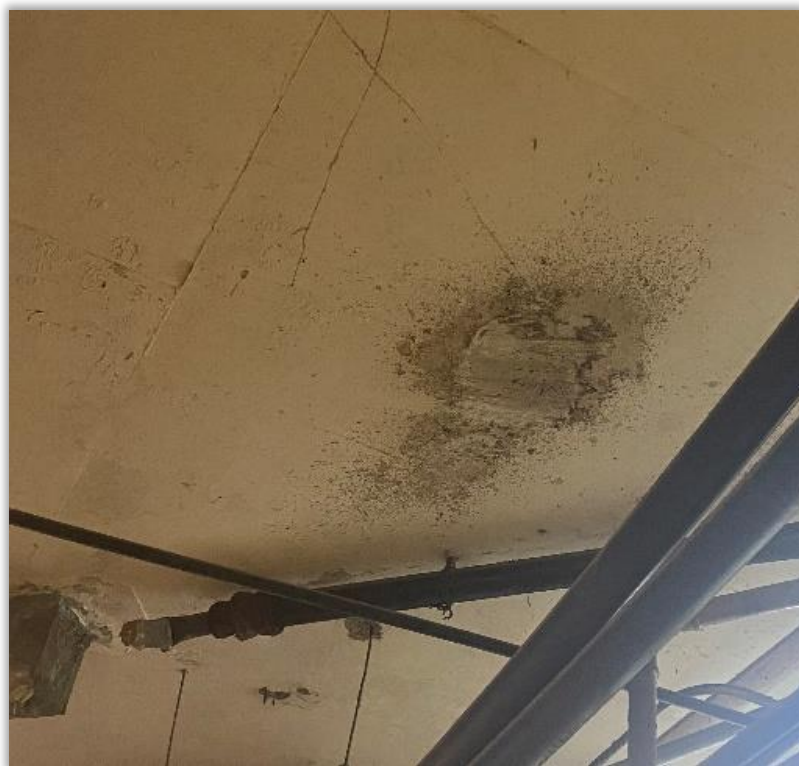
Foram identificadas manchas, provenientes de infiltração, provavelmente devido à falta de manutenção.

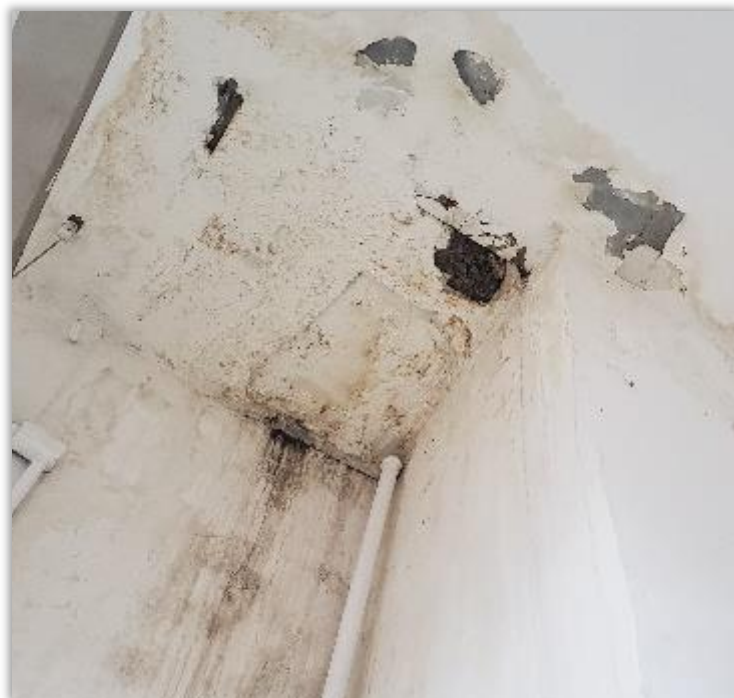
Ponto com sinal de muita umidade, causando manchas e buracos na laje, necessita de reparos de manutenção.

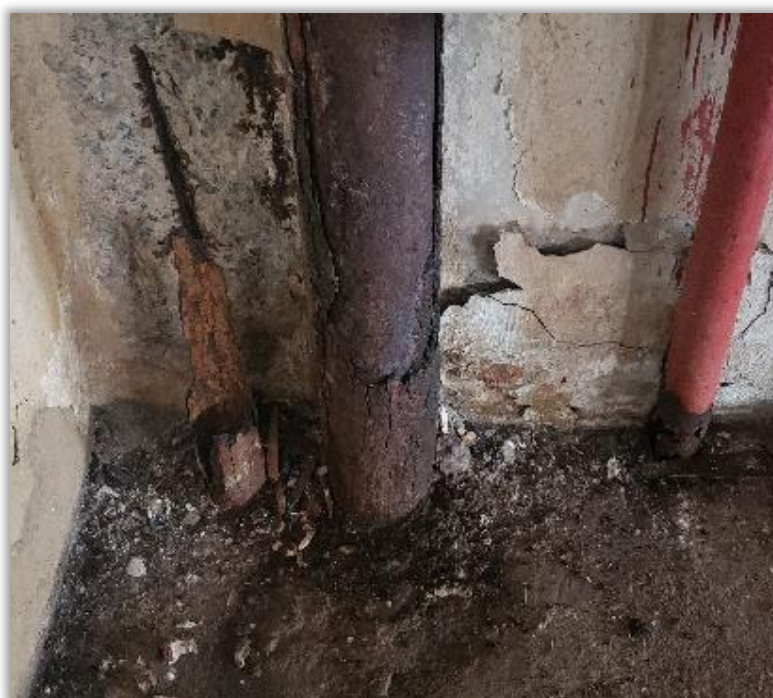
Tubulação de água pluvial e incêndio em estado de corrosão avançado. Necessita de reparos de manutenção..

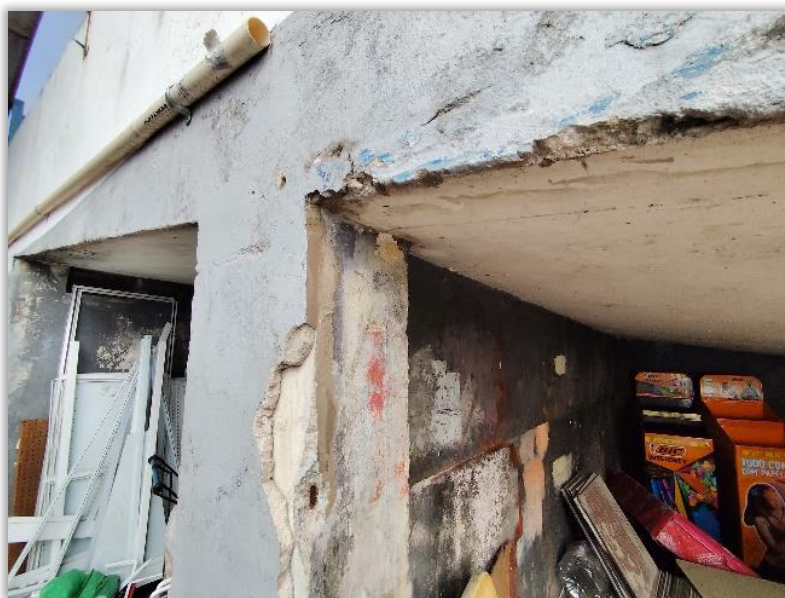
Revestimento danificado, provavelmente em razão de algum impacto que a estrutura possa ter sofrido. É necessária a recomposição do local.
