# FII MAX RETAIL

Abril - 2025

## Relatório – Manutenção da loja

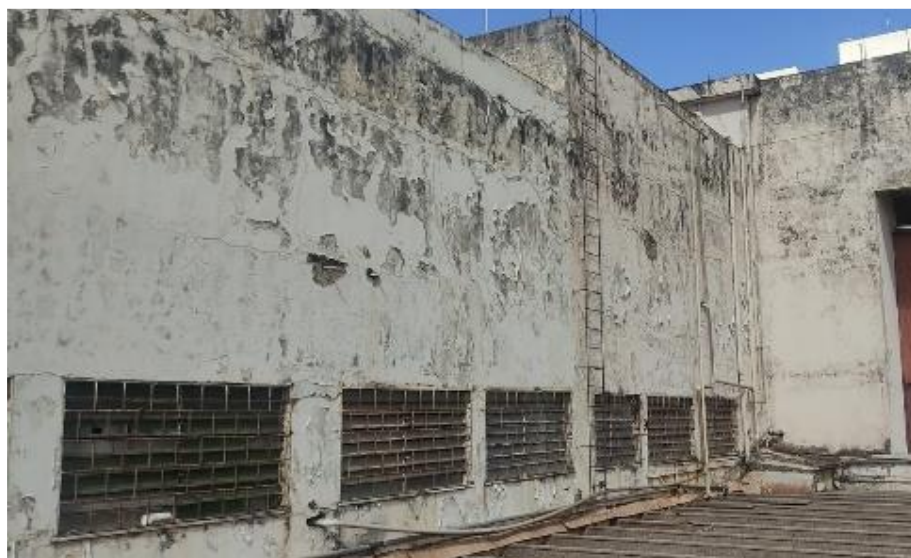
As paredes externas da cobertura encontram-se com manchas de umidade, devido a exposição ao tempo. A solução mais adequada é realizar os reparos, com o tratamento das trincas e a pintura com maior frequência, melhorando assim a conservação.

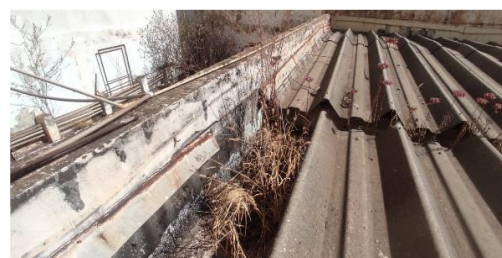
Existe muita sujeira acumulada na cobertura, com bastante vegetação e, inclusive, faltam peças de telha. É necessário realizar a limpeza e a manutenção geral do telhado.

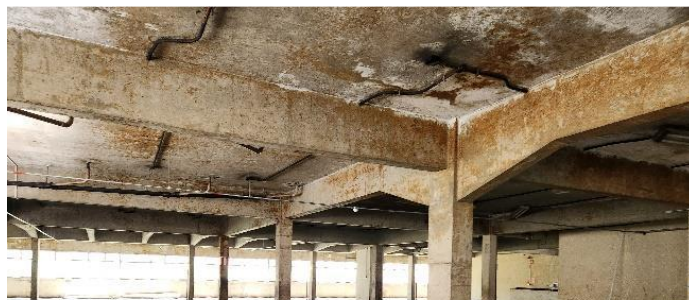
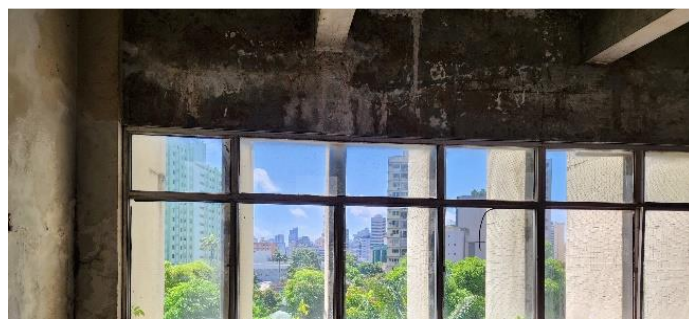
As paredes e a laje apresentando devido a umidade do local que fica abaixo da cobertura

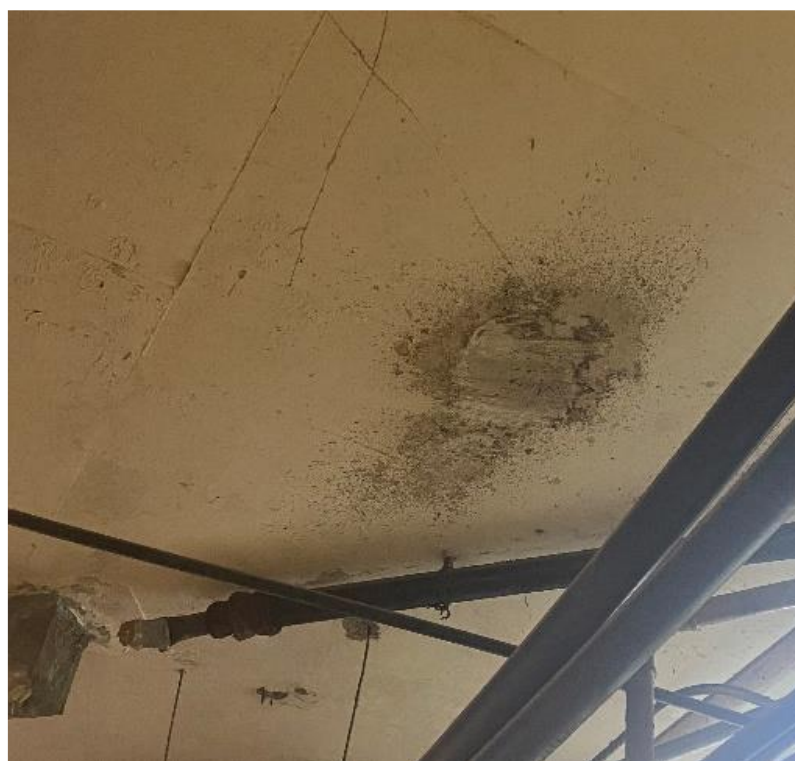
Foram identificadas manchas, provenientes de infiltração, provavelmente devido à falta de manutenção.

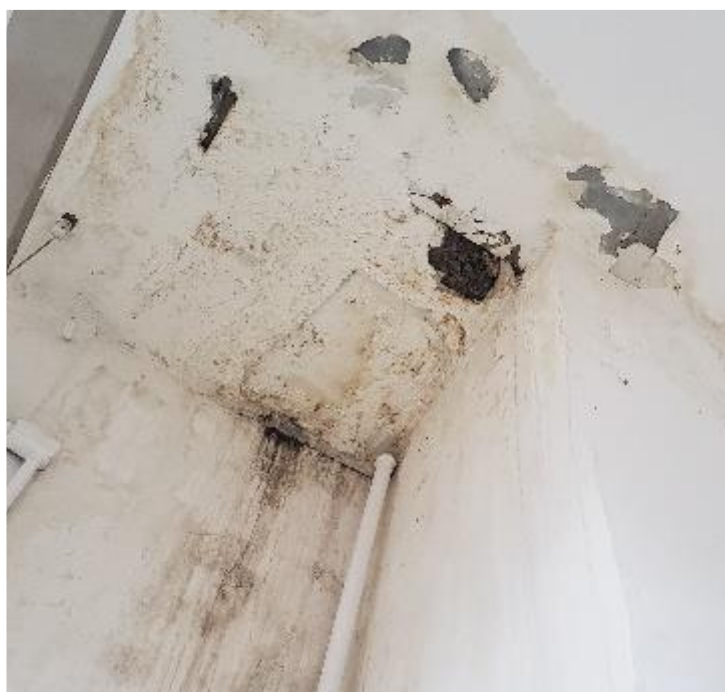
Ponto com sinal de muita umidade, causando manchas e buracos na laje, necessita de reparos de manutenção.

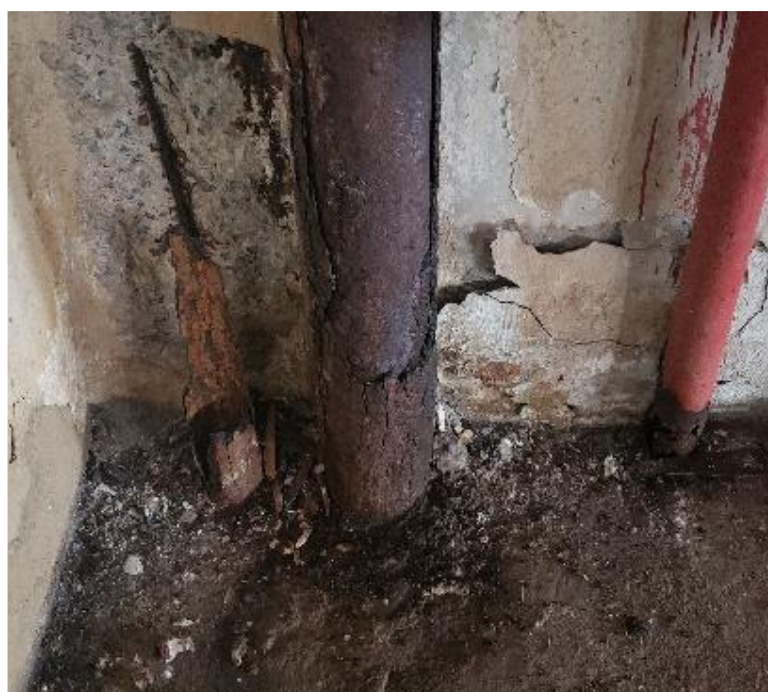
Tubulação de água pluvial e incêndio em estado de corrosão avançado. Necessita de reparos de manutenção..

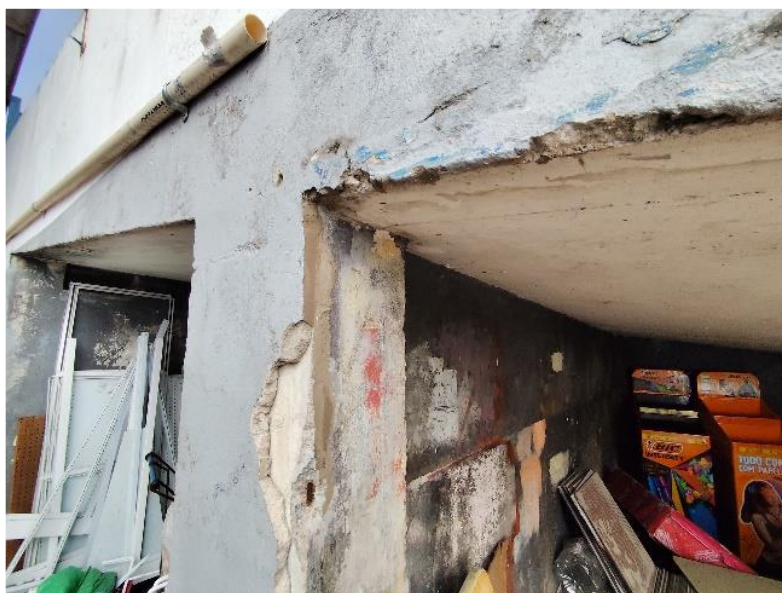
Revestimento danificado, provavelmente em razão de algum impacto que a estrutura possa ter sofrido. É necessária a recomposição do local.
